KULTŪROS PAVELDO OBJEKTO BŪKLĖS PATIKRINIMO AKTAS

2021-11-25 Nr. AV5-47

1. Pavadinimas: Leonpolio dvaro sodybos siloso bokštas
2. Unikalus kodas Kultūros vertybių registre: 31020
3. Nekilnojamojo kultūros paveldo vertinimo tarybos akto patvirtinimo data ir numeris (jei aktas patvirtintas) 2006-12-06, KPD – RM-131;
4. Adresas: Ukmergės rajono sav., Deltuvos sen., Leonpolio k.
5. Valdytojas: UAB „Ekomarket“, 300121250, Sodo g. 12, Leonpolio k.,
(vardas, pavardė, gyv. vieta, tel. numeris/juridinio asmens pavadinimas, teisinė forma, buveinė, kodas, tel. numeris)

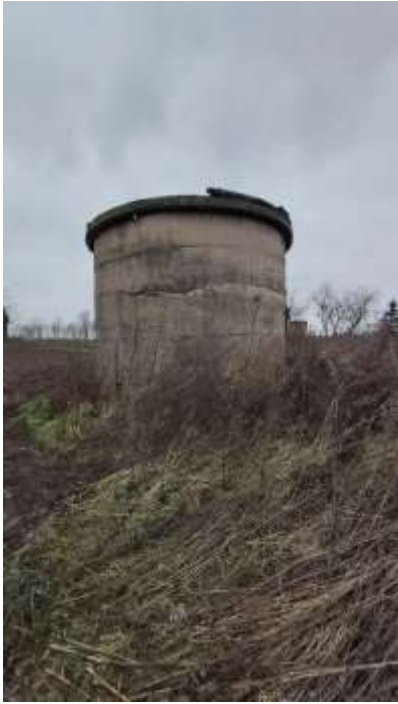
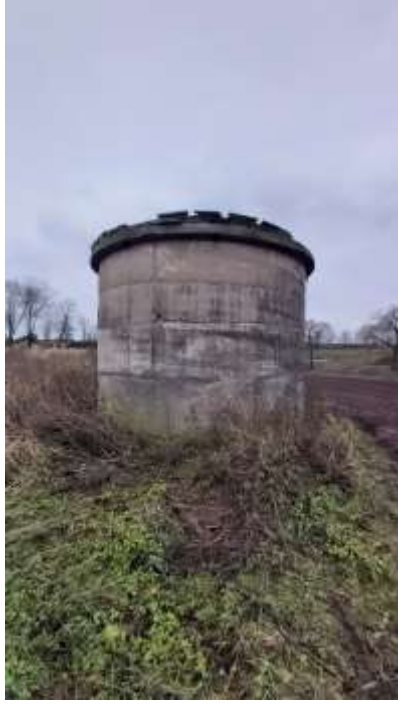
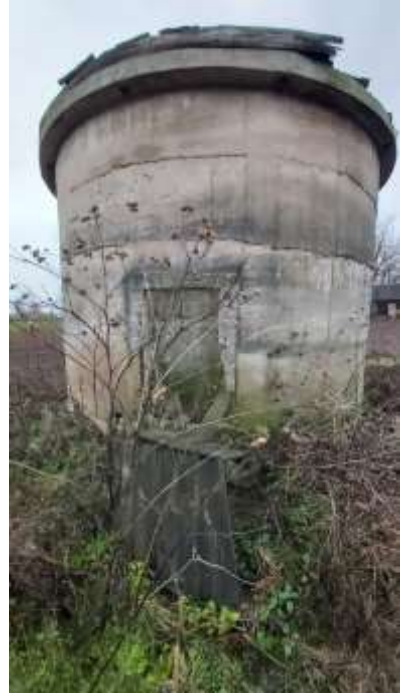
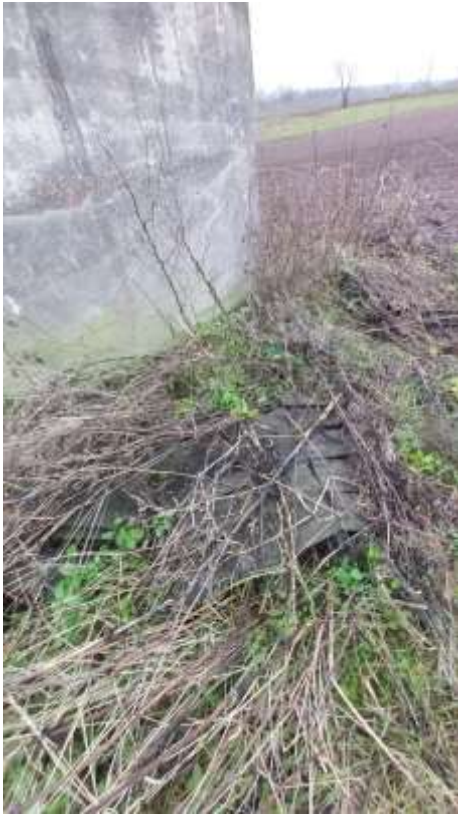
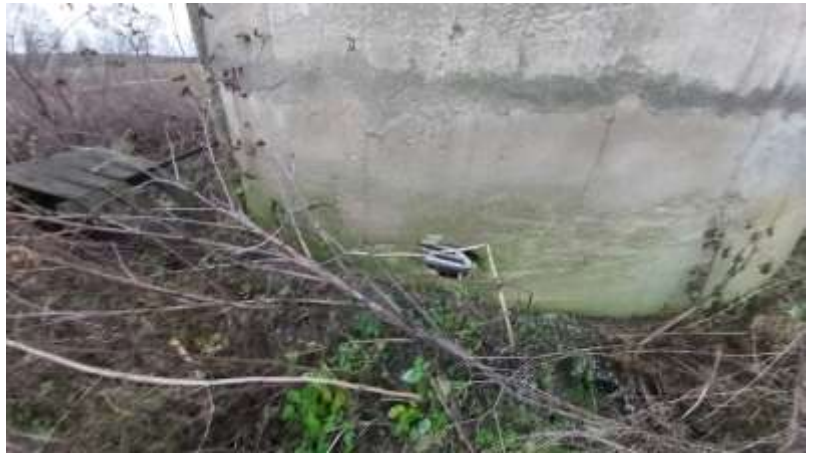
13. Fotofiksacija, 1 lapas.

10. Išvados apie kultūros paveldo objekto fizinės būklės pokytį: Didelė dalis pastato konstrukcijų sunykę. Tūris – kompaktinis, 2 tarpsnių, apskritimo formos. Stogo konstrukcijos ir forma – sunykusios. Durų anga – būklė patenkinama, nubyrėjęs tinkas, išlindusios geležinės konstrukcijos. Kapitalinių sienų tinklas – būklė blogėjanti. Pastebėti įtrūkimai, skylės. Akmens mūro pamatas – būklė blogėjanti. Pastebėtas pamato skilimas, akmenų byrėjimas.

12. Išvados apie kultūros paveldo objekto aplinkos būklės pokytį: Objekto aplinka neprižiūrima, priėjimo nėra. Aplink objektą užaugę dideli sumedėję ūgliai.
