| OBJEKTAS | 81:21:520 | Melioracijos ir hidrotechnikos statinių, esančių Ukmergės raj.sav. Deltuvos sen. topografinis planas | | |

| Atestato Nr. | | UAB "Šiaulių hidroprojektas" | | | Melioracijos ir hidrotechnikos statinių, esančių Ukmergės r. sav., Deltuvos sen., Trainių k., Dainavos k., Algirdų k., Baraučiznos k., Domantiškių vs., Sarosčių k., Žerdetiškio k., Atkočių k., Bardiškių k., Bardiškėlių k., Atikonių k., Jakutiškių k., Liepelių k., rekonstravimo techninis darbo projektas | | | |
| 27PmAT | | Pareigos | V.Pavardė | Parašas | Data | GRIOVIO Gr. J-1 PLANAS<br>M 1:2000 | | Laida |

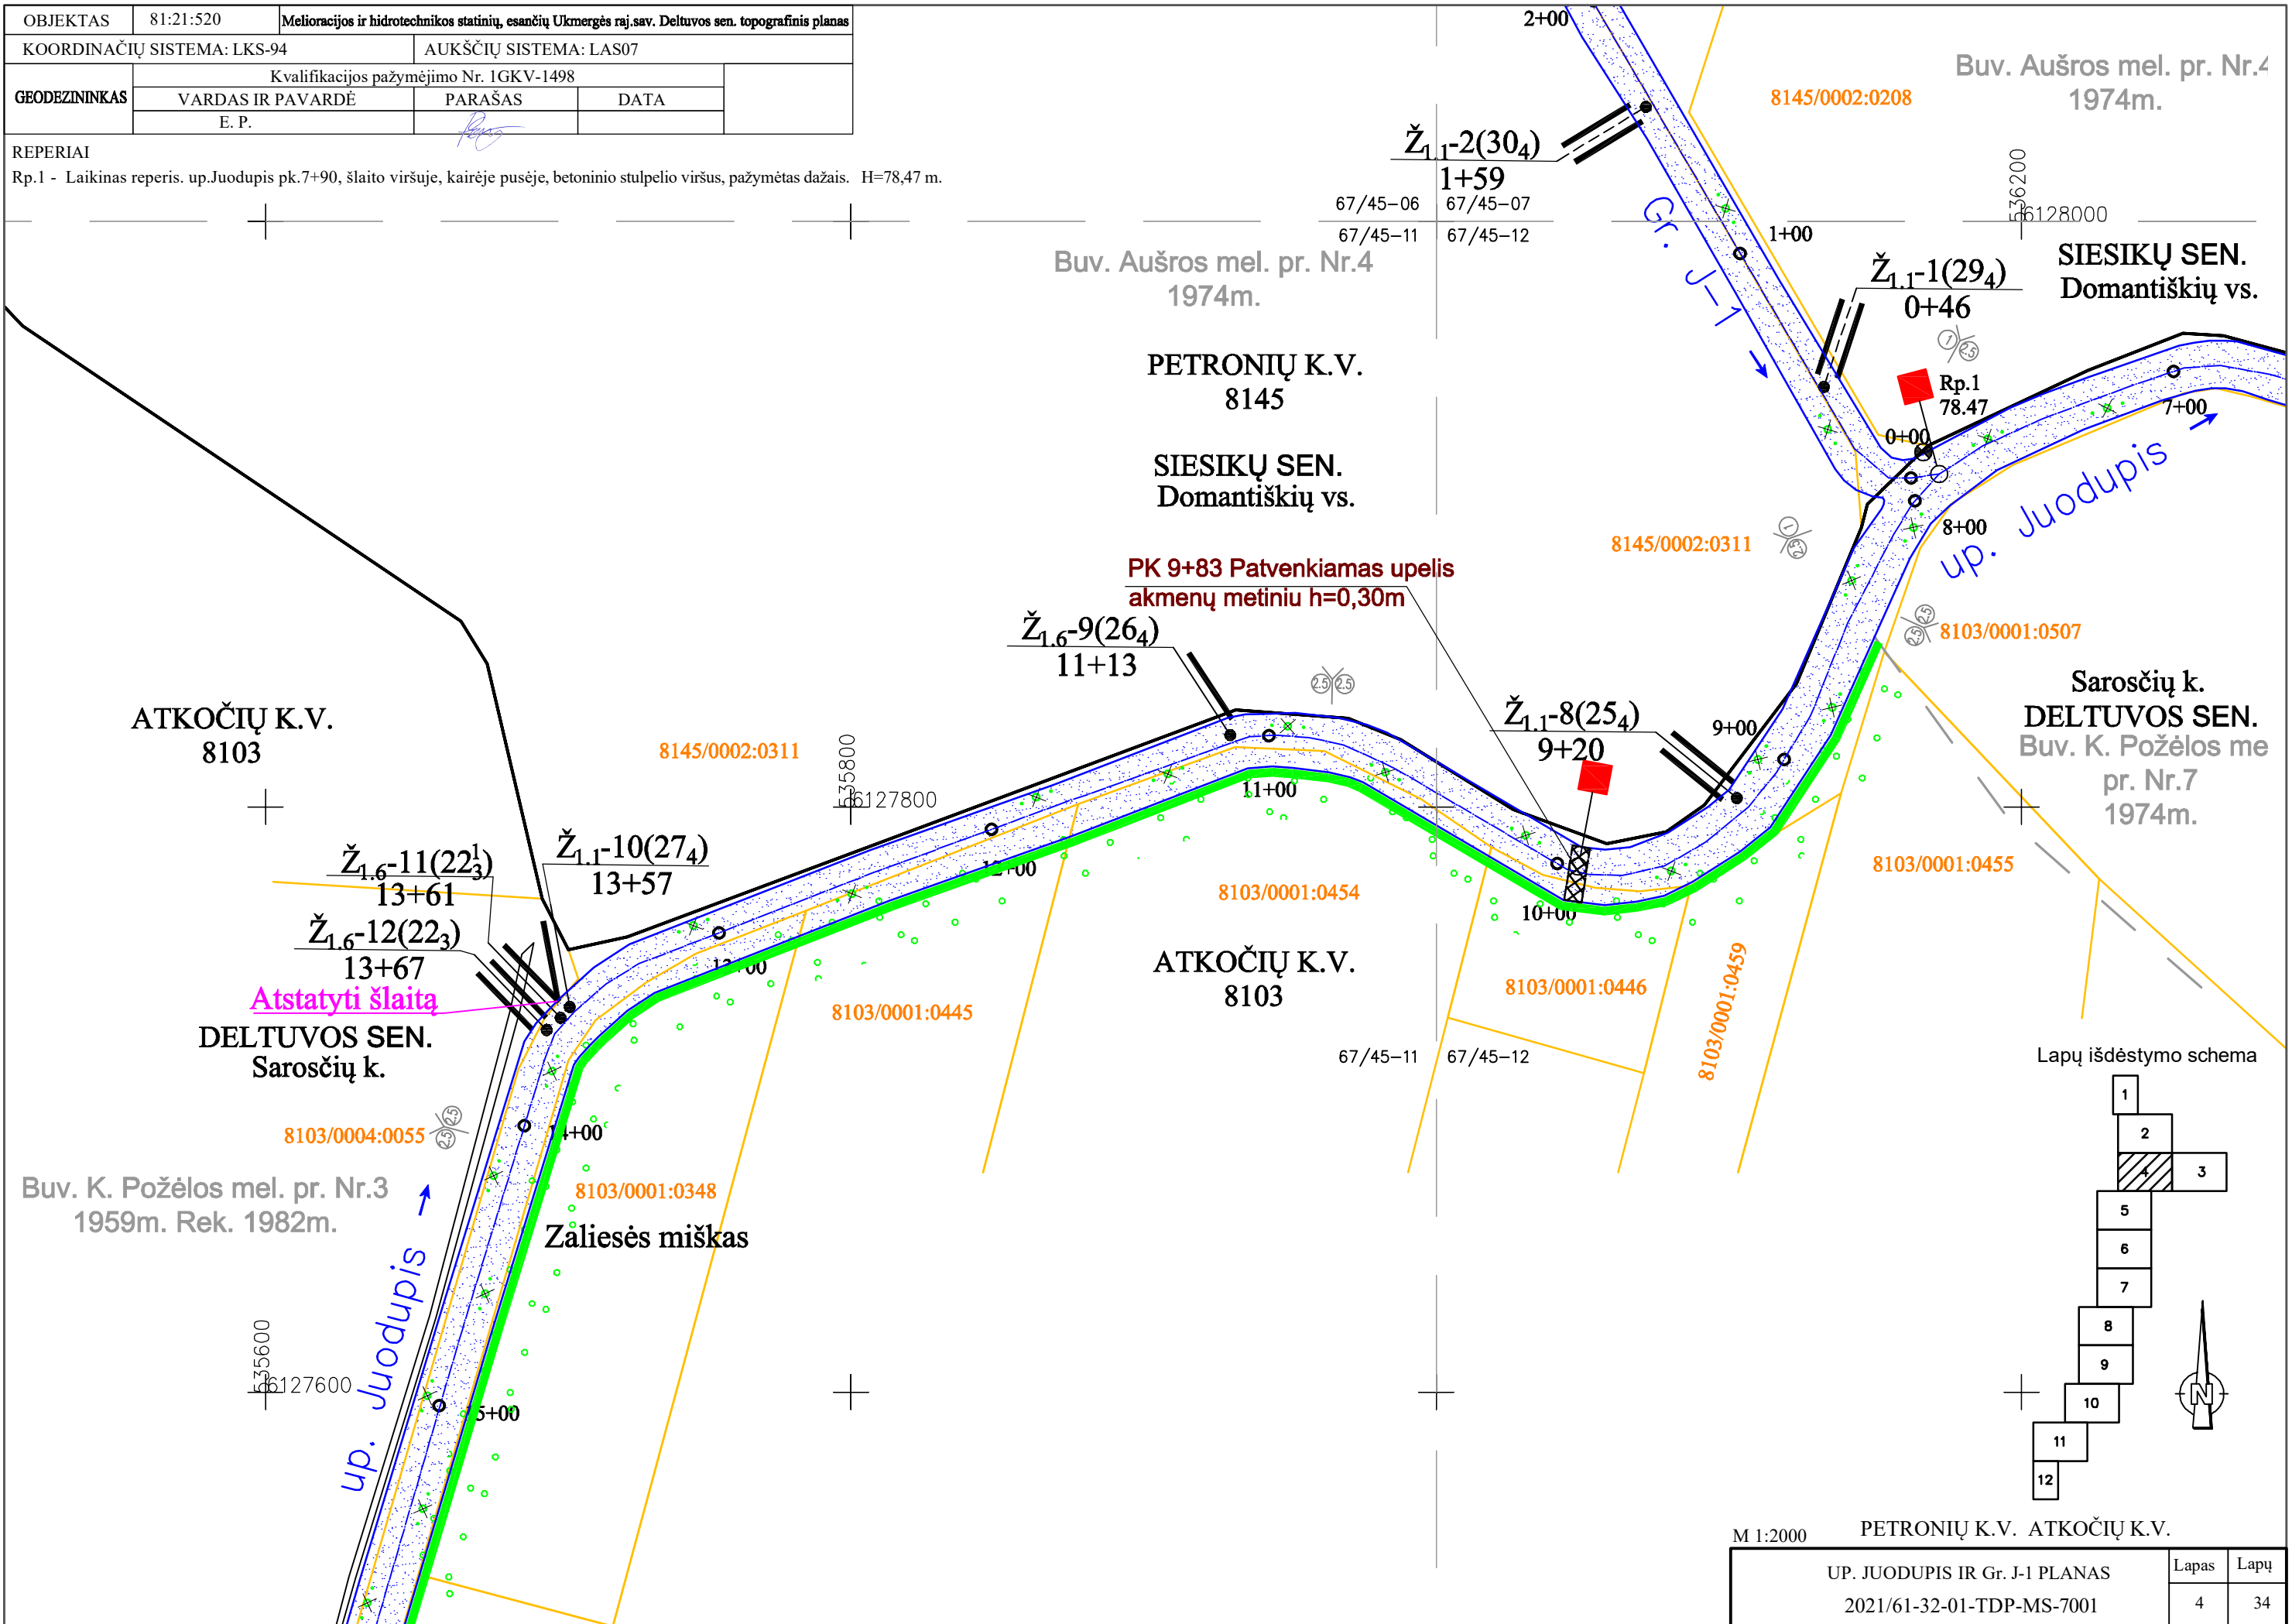
| UP. JUODUPIS IR Gr. J-1 PLANAS | Lapas | Lapų |

REPERIAI  
Rp.1 - Laikinas reperis. up.Juodupis pk.7+90, šlaito viršuje, kairėje pusėje, betoninio stulpelio viršus, pažymėtas dažais. H=78,47 m.

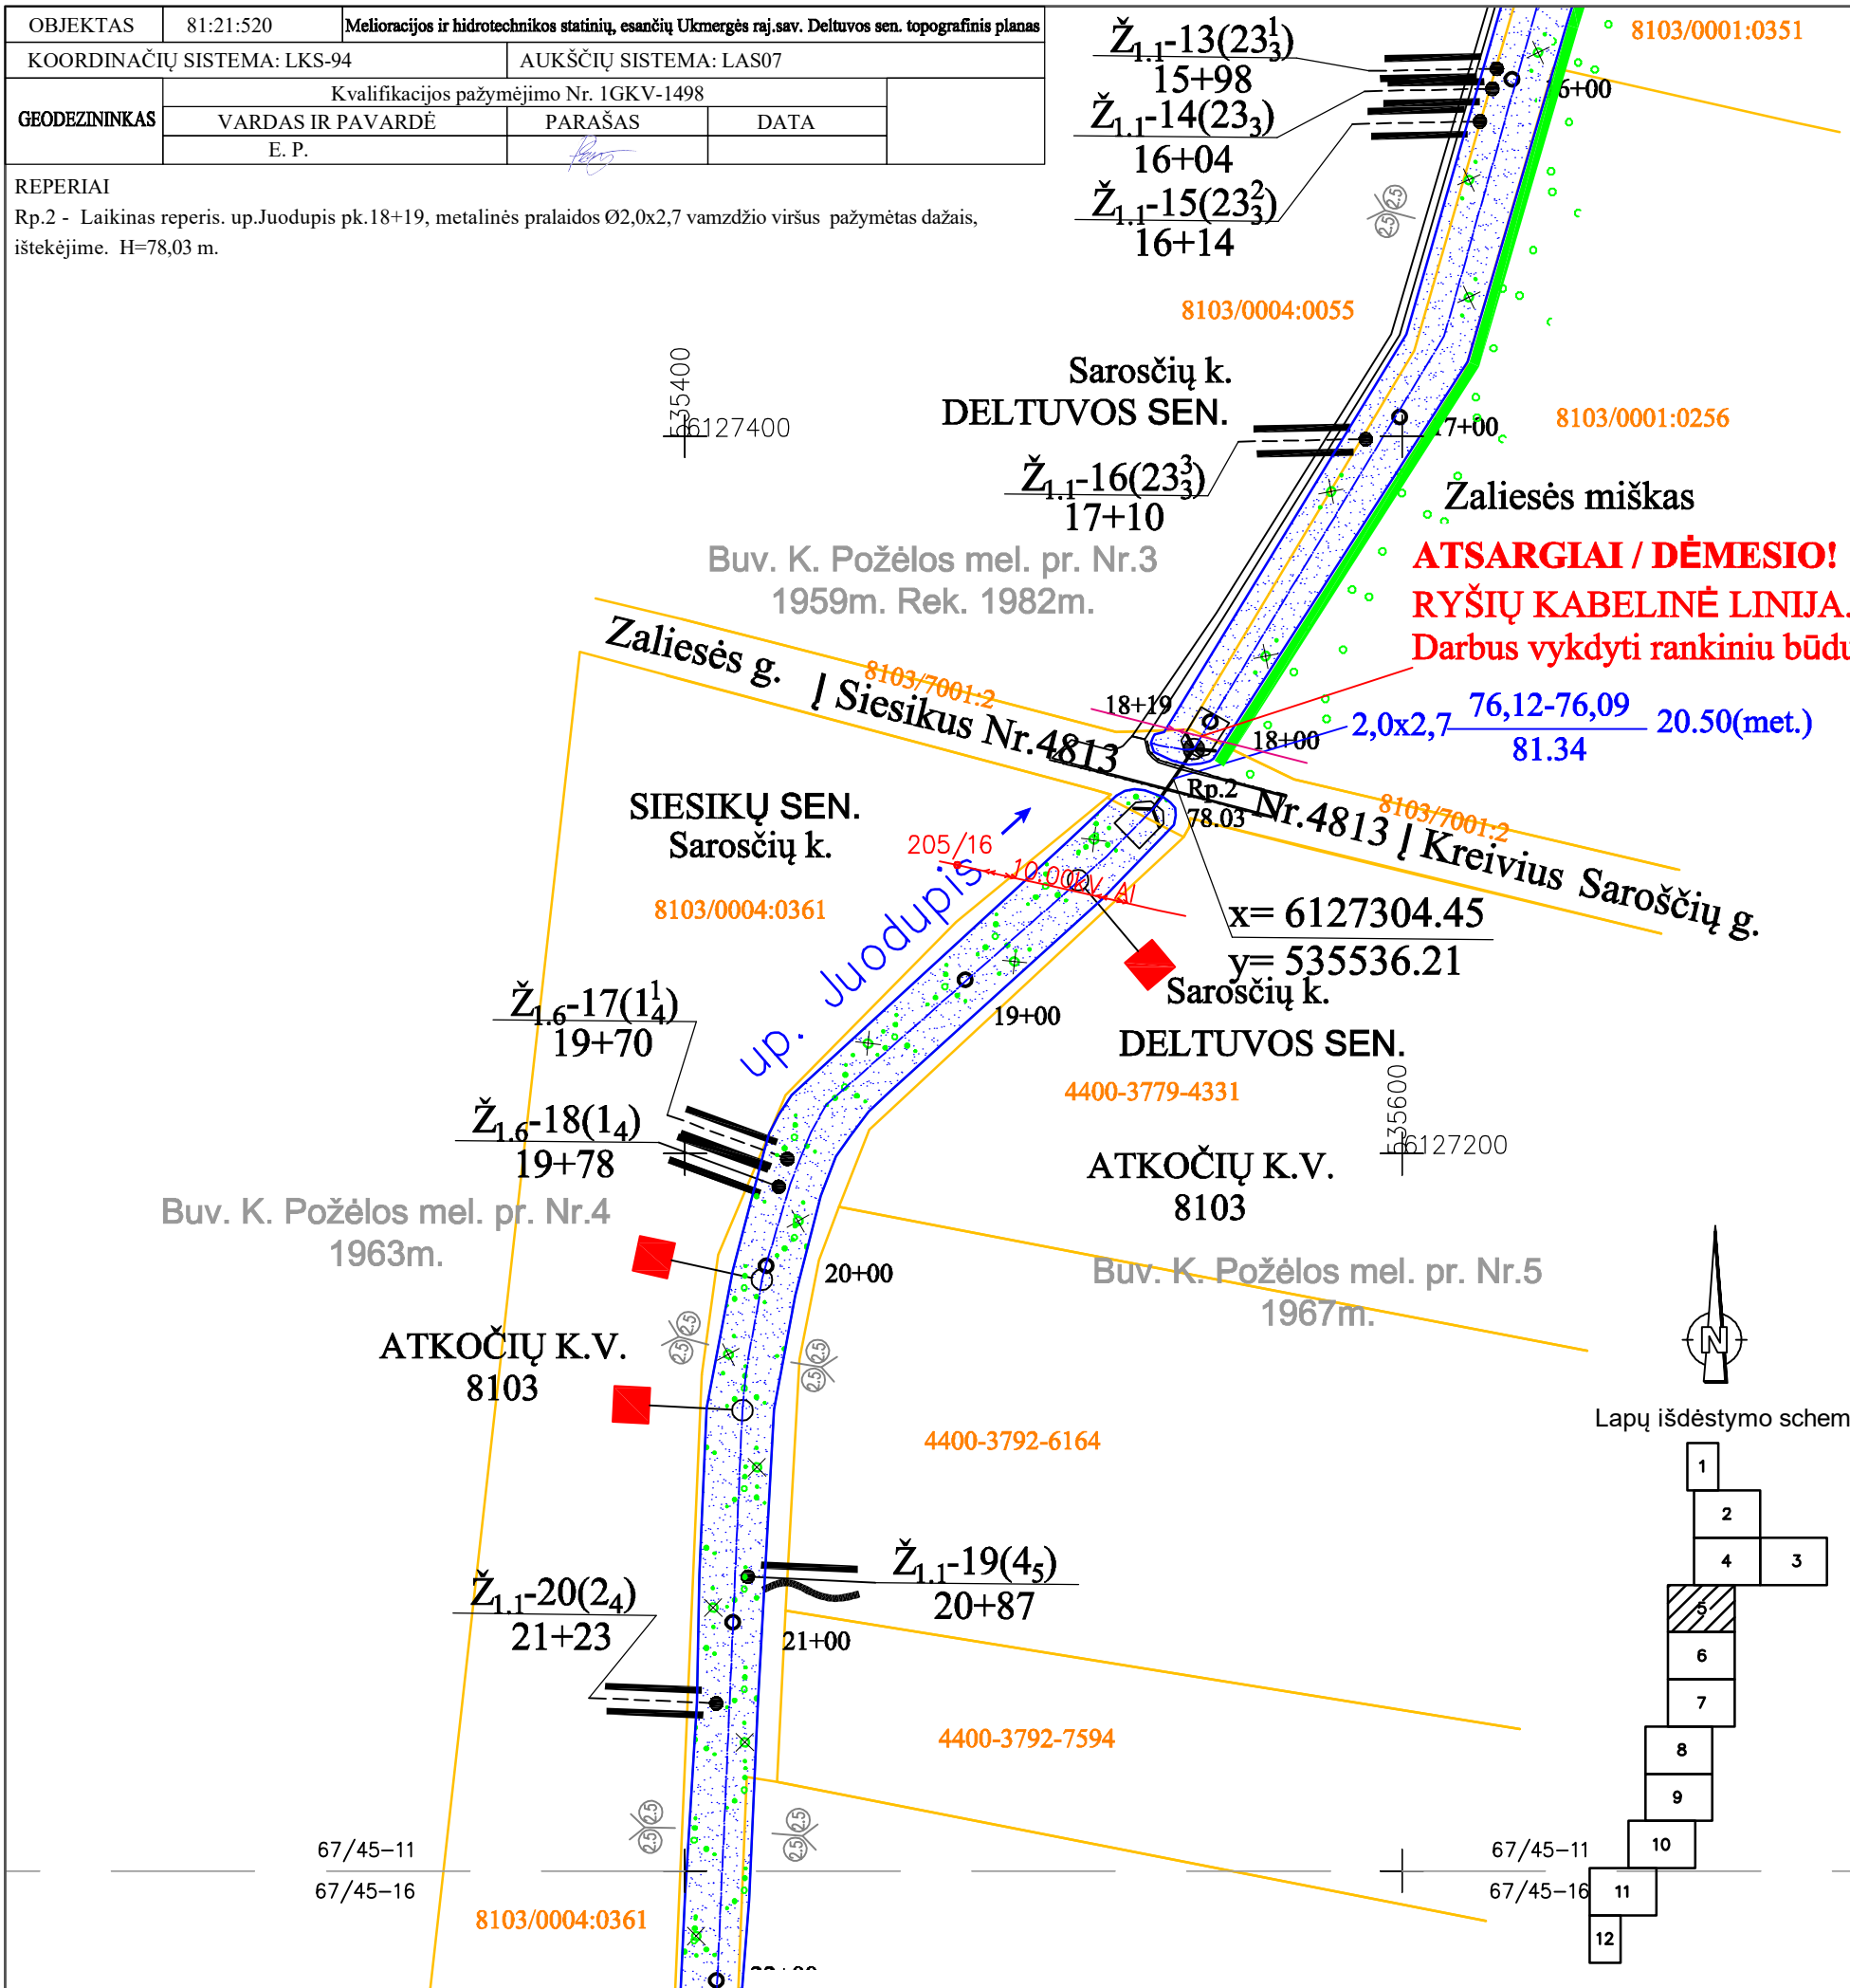
REPERIAI  
Rp.2 - Laikinas reperis. up.Juodupis pk.18+19, metalinės pralaidos Ø2,0x2,7 vamzdžio viršus pažymėtas dažais, ištekėjime. H=78,03 m.

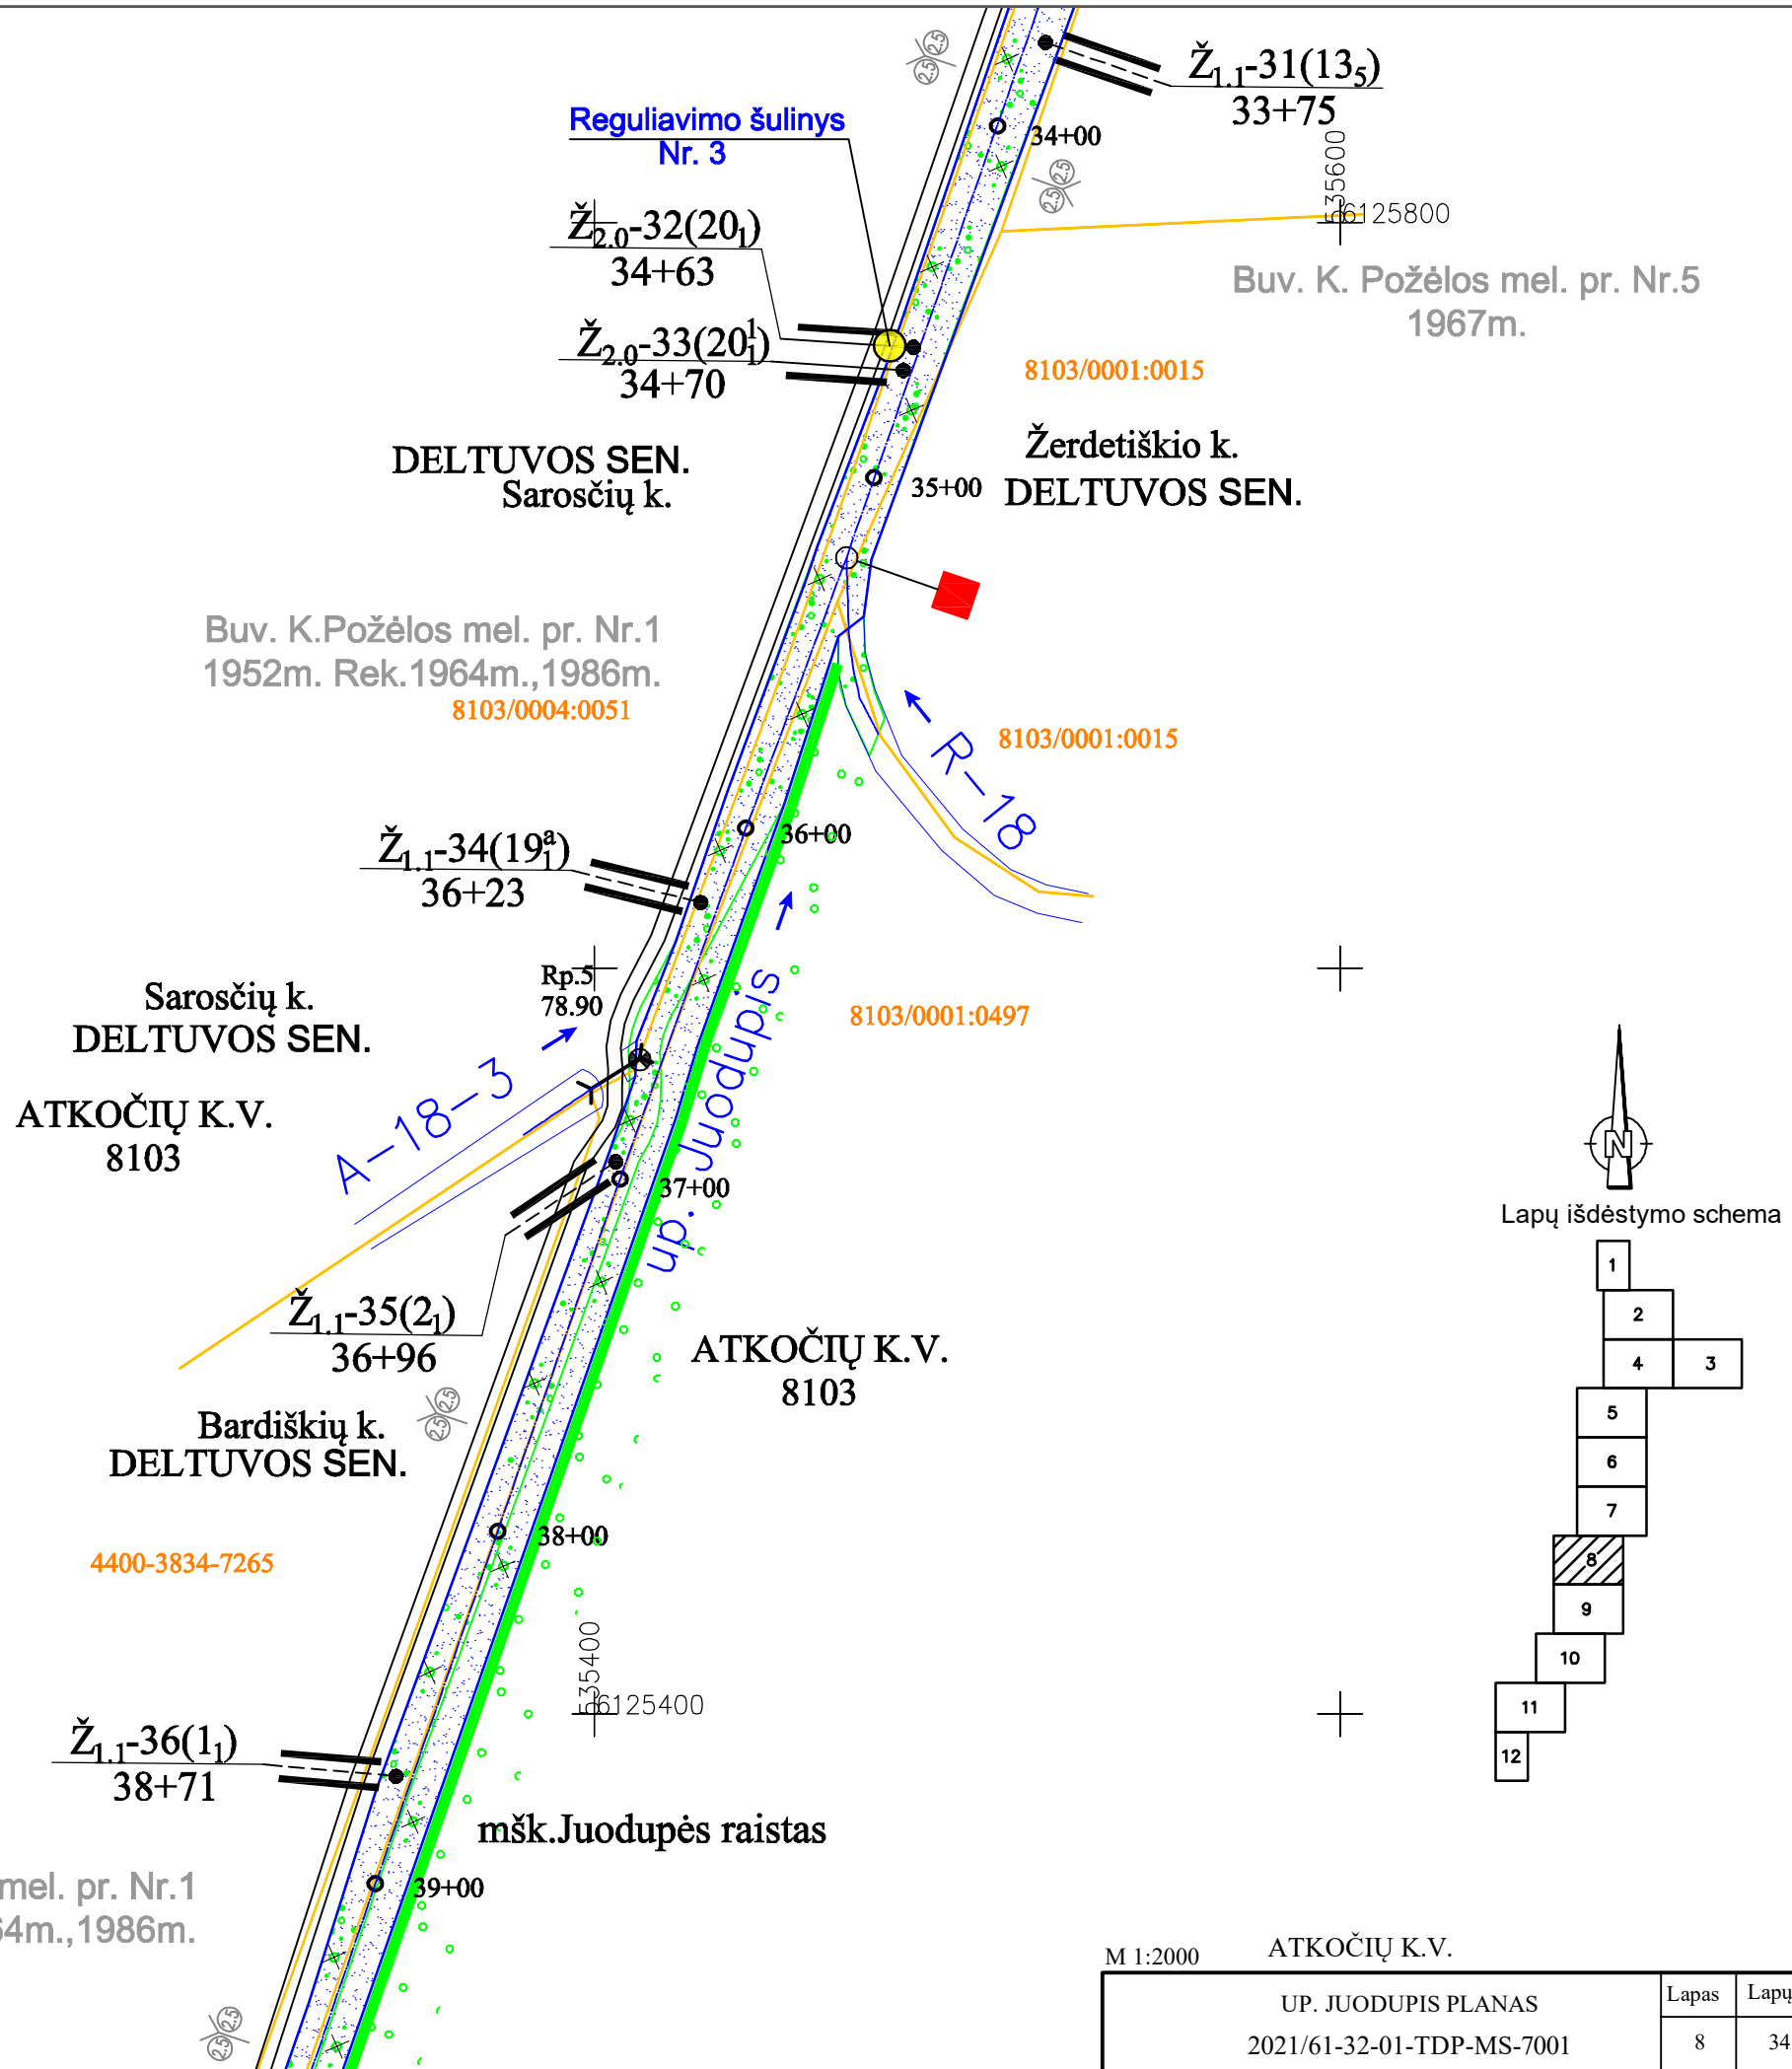
| UP. JUODUPIS PLANAS<br>2021/61-32-01-TDP-MS-7001 | | 8 | 34 |

REPERIAI  
Rp.5 - Laikinas reperis. up.Juodupis pk.36+70, pralaidos g/b Ø1,25 per griovį A-18-3 antgalio viršus pažymėtas dažais, ištekėjime. H=78,90 m.

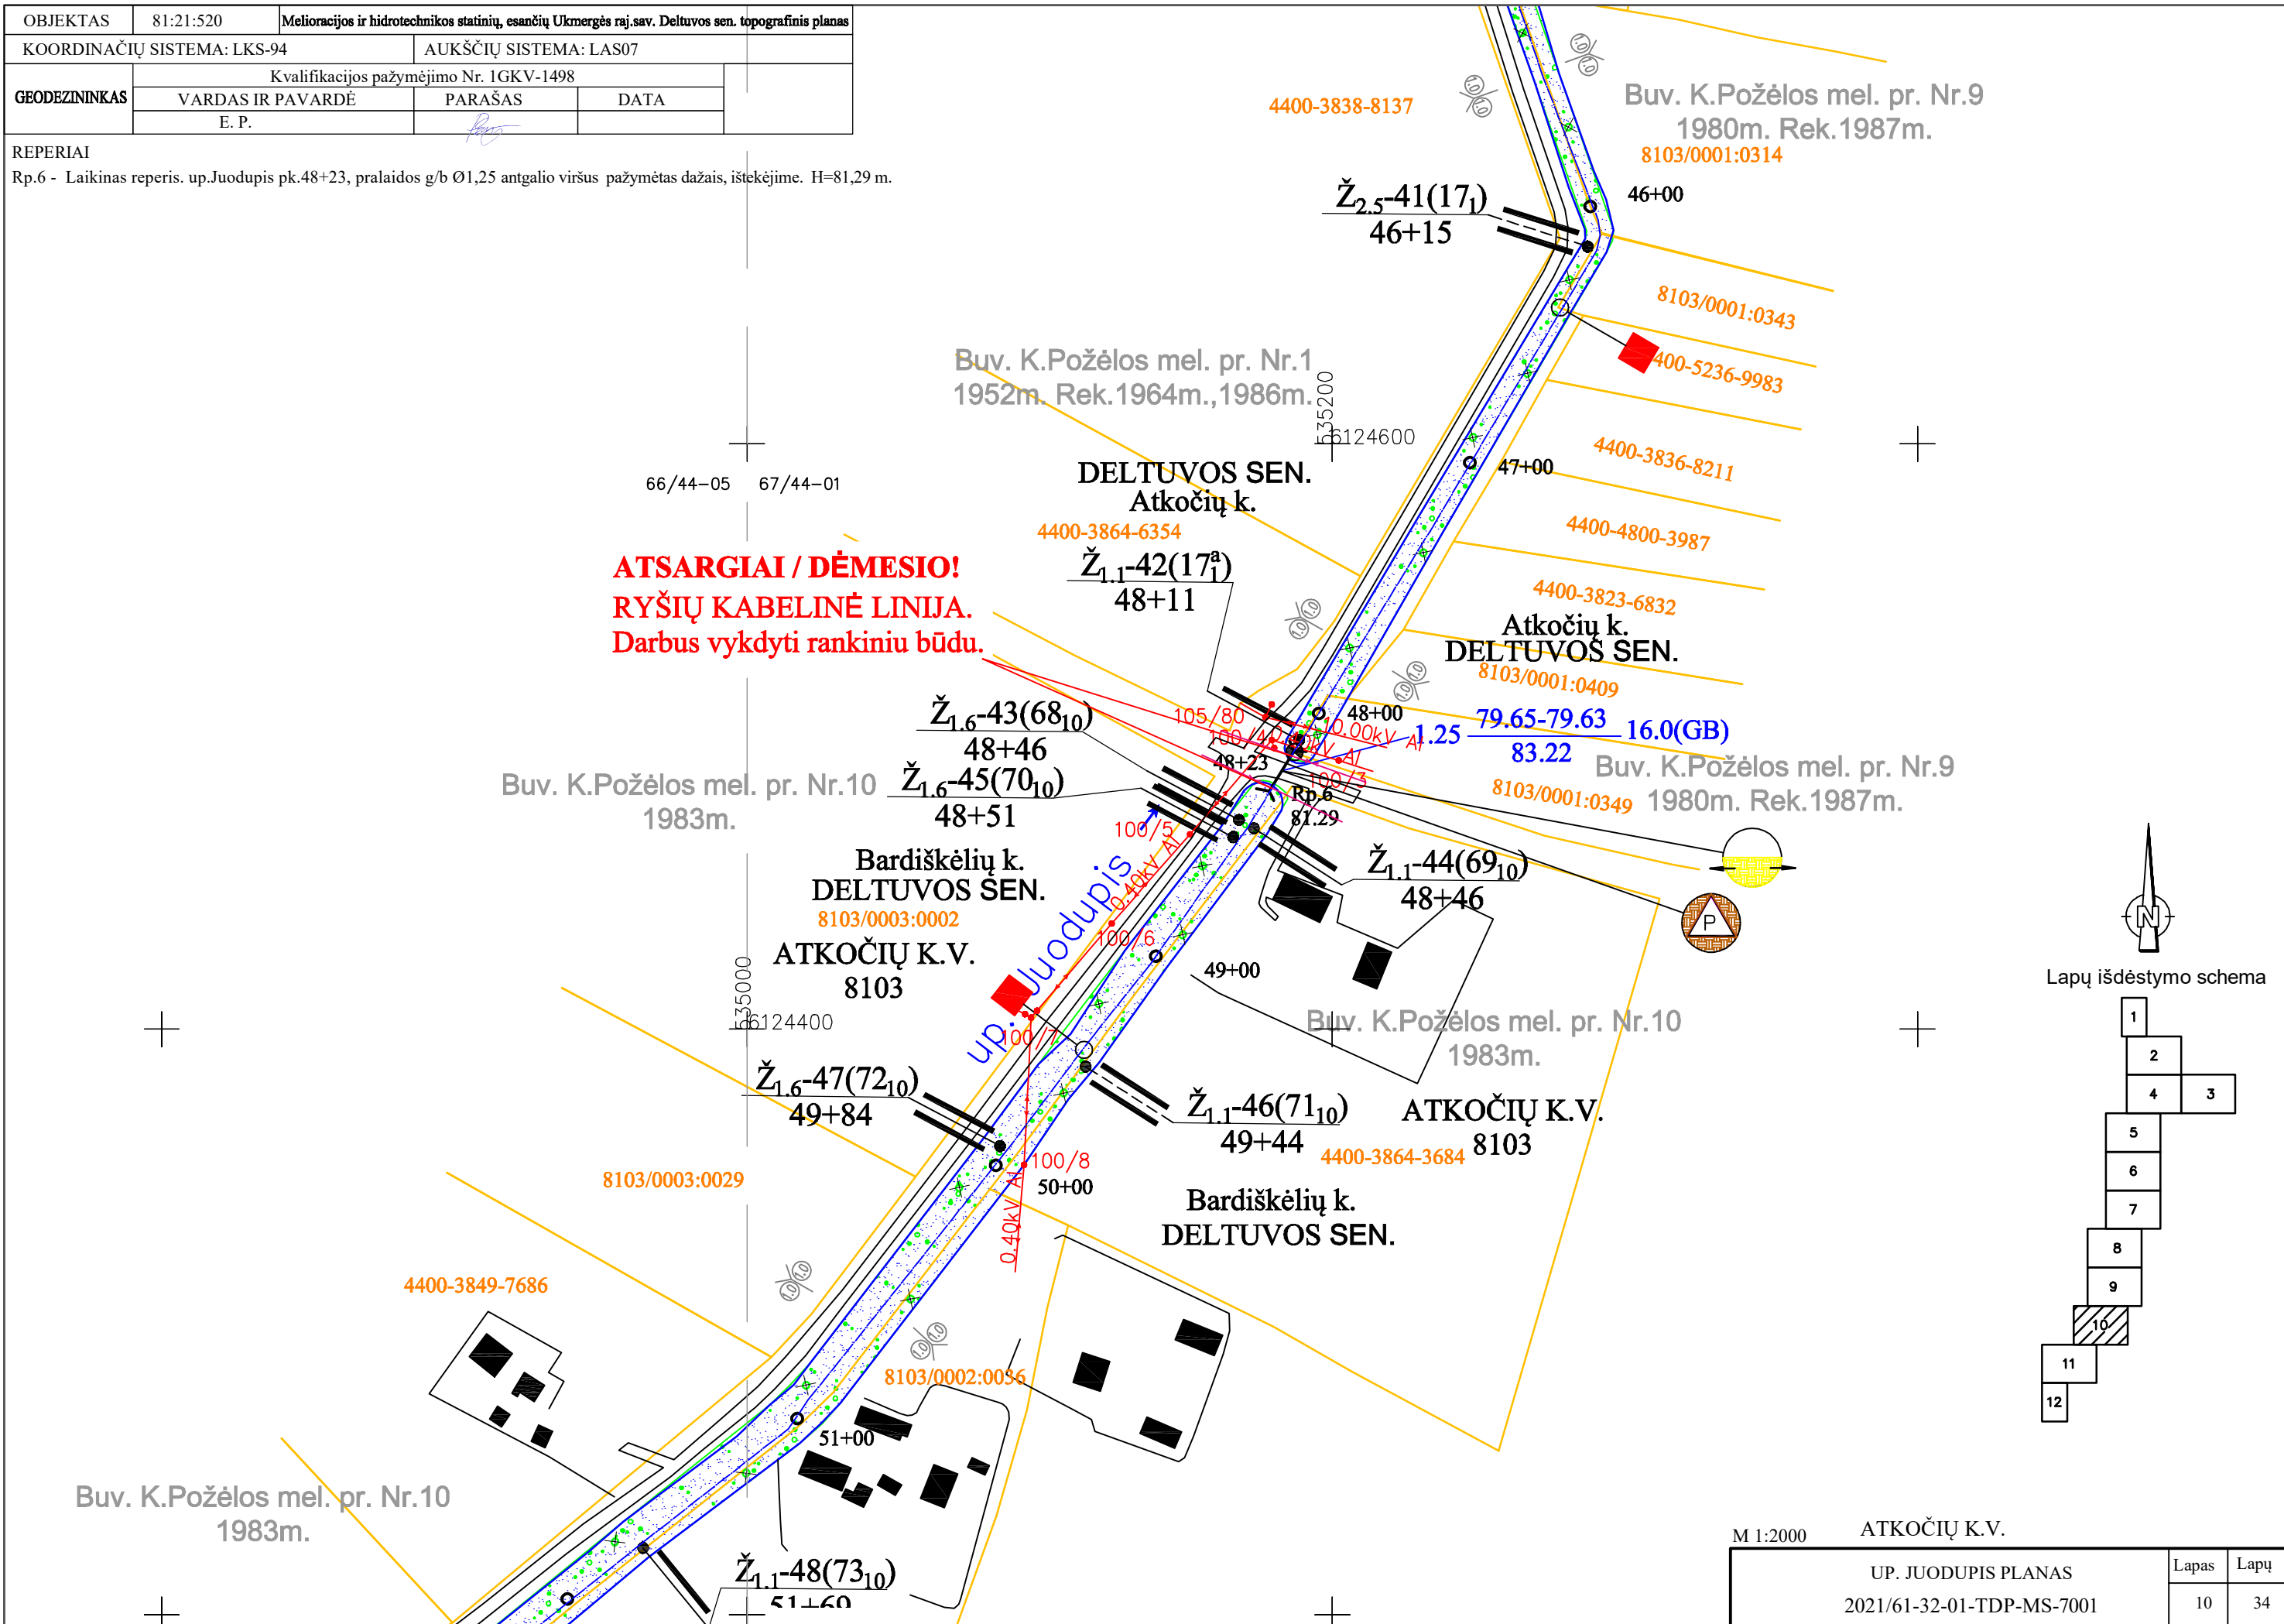
| UP. JUODUPIS PLANAS | | 10 | 34 |

REPERIAI  
Rp.6 - Laikinas reperis. up.Juodupis pk.48+23, pralaidos g/b Ø1,25 antgalio viršus pažymėtas dažais, ištekėjime. H=81,29 m.

**ATSARGIAI / DĖMESIO!**  
**RYŠIŲ KABELINĖ LINIJA.**  
Darbus vykdyti rankiniu būdu.

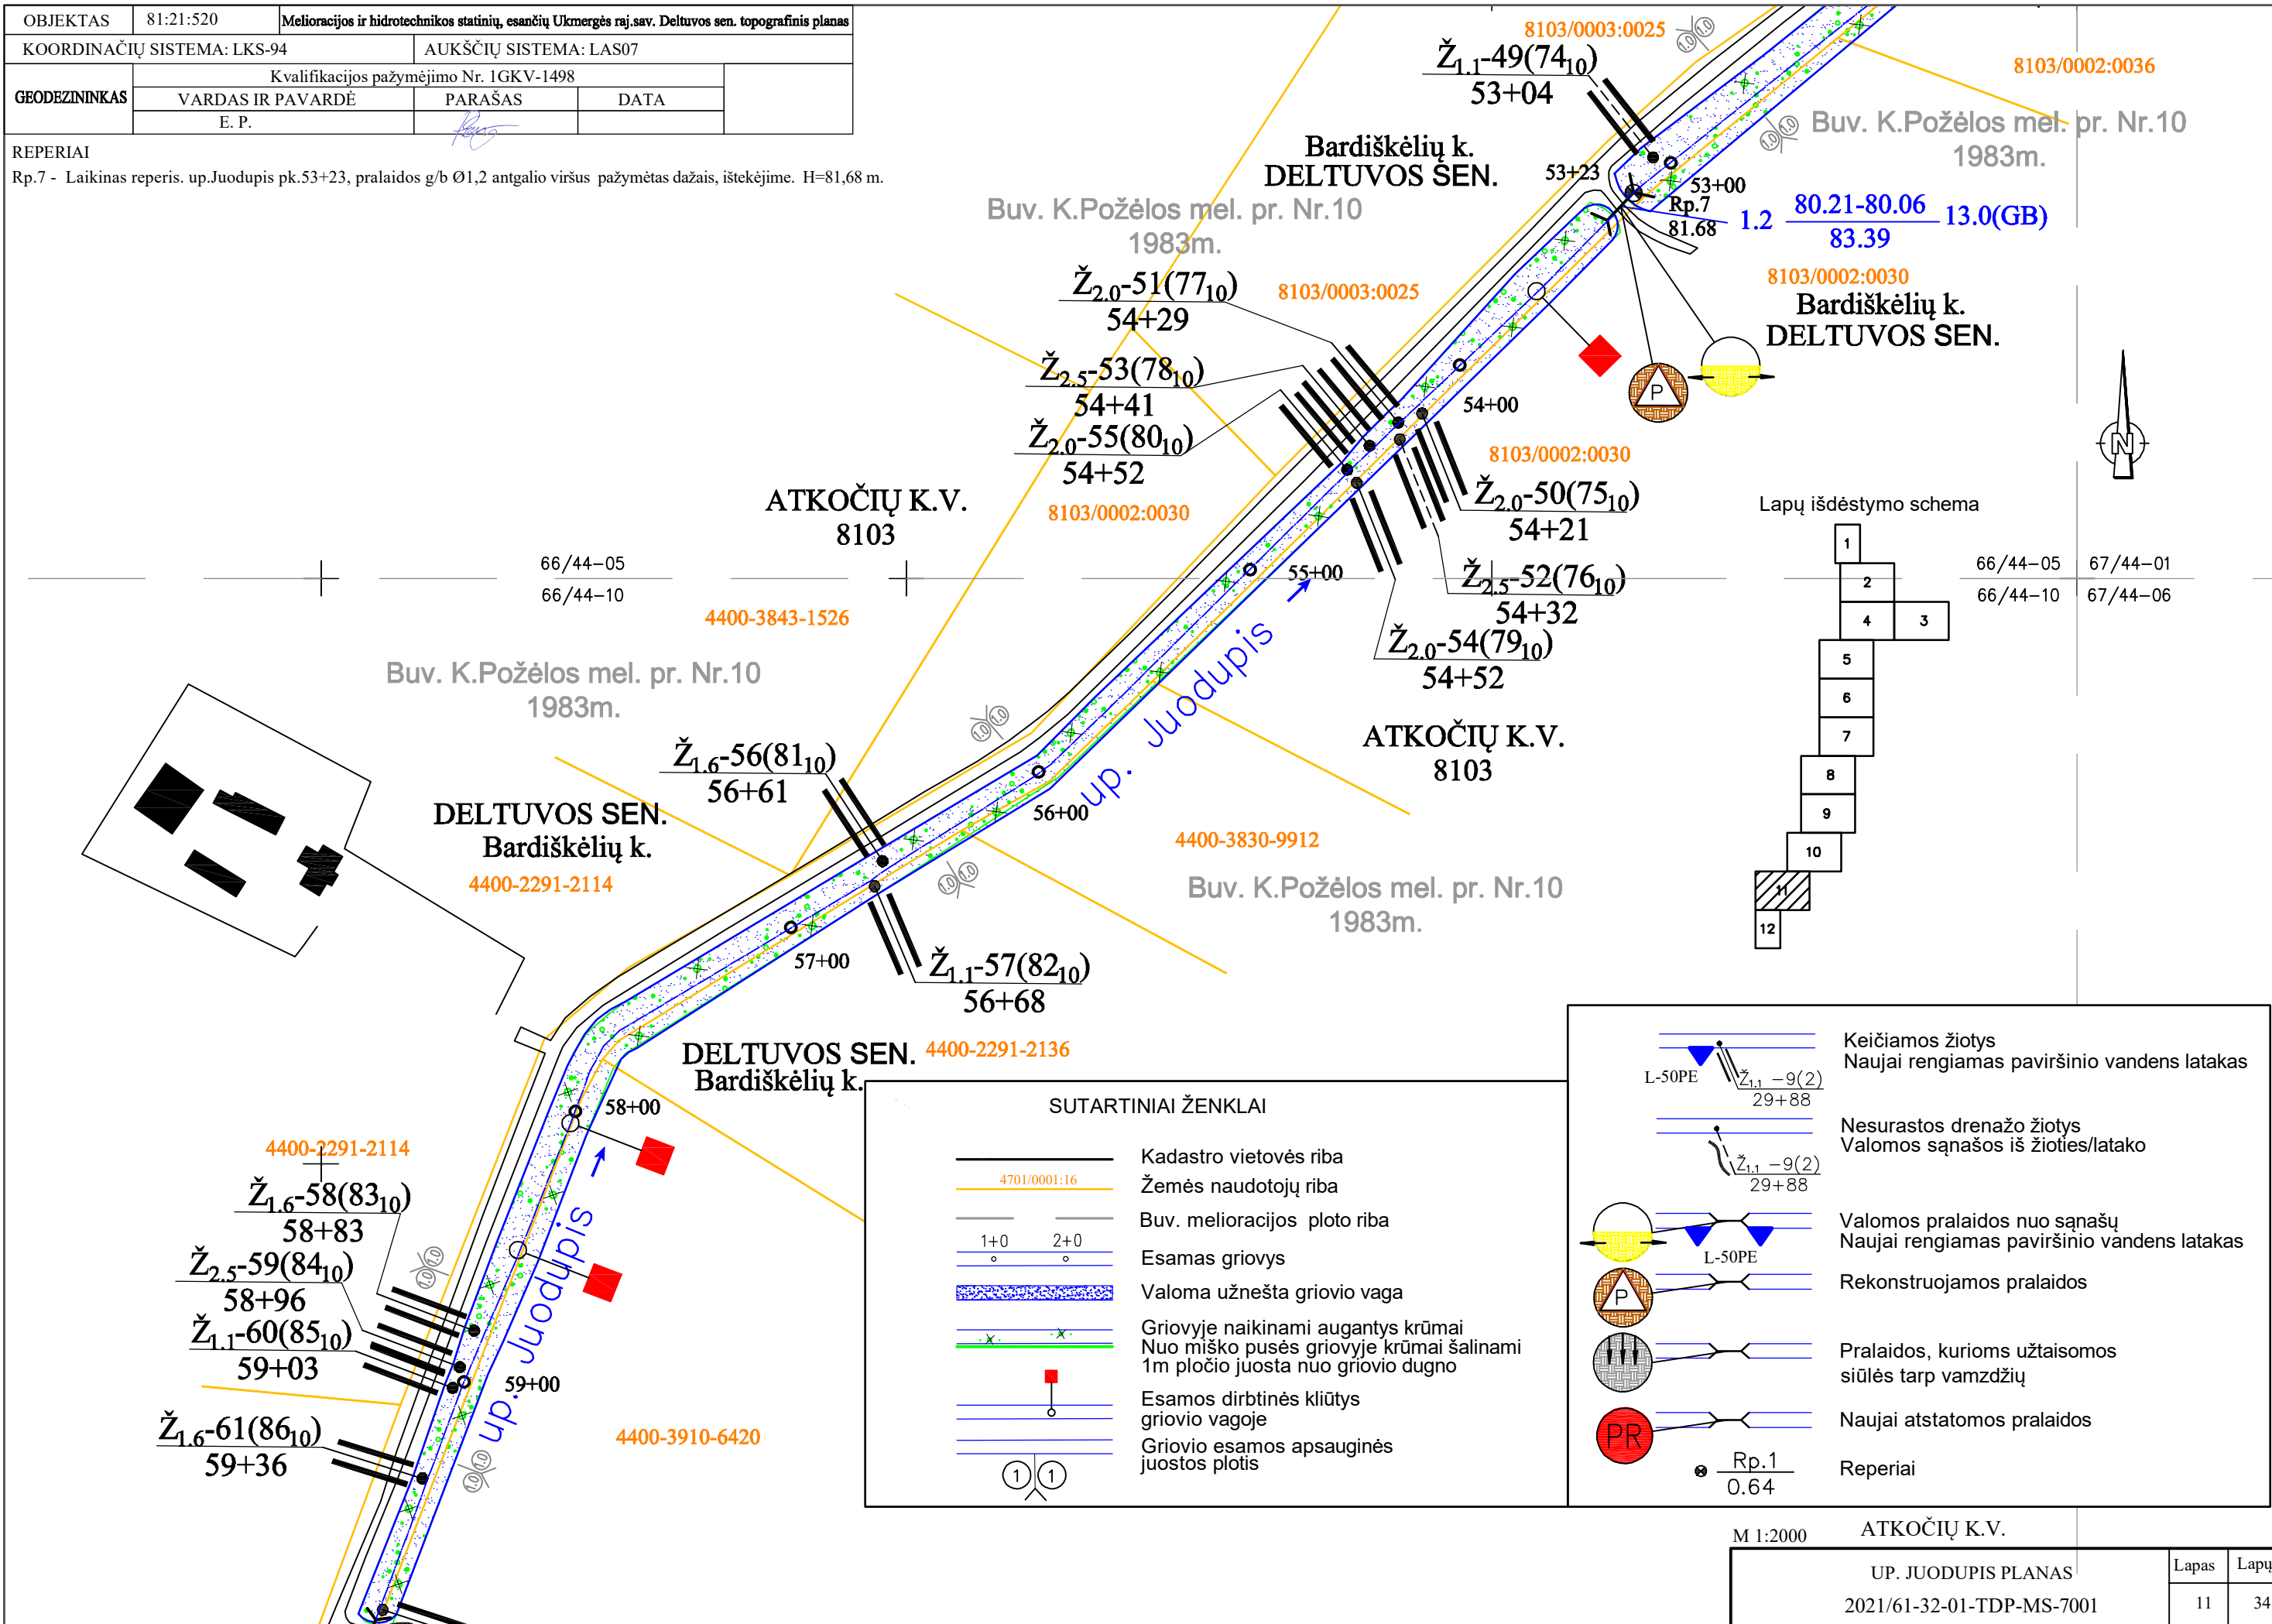
REPERIAI  
Rp.7 - Laikinas reperis. up.Juodupis pk.53+23, pralaidos g/b Ø1,2 antgalio viršus pažymėtas dažais, ištekėjime. H=81,68 m.

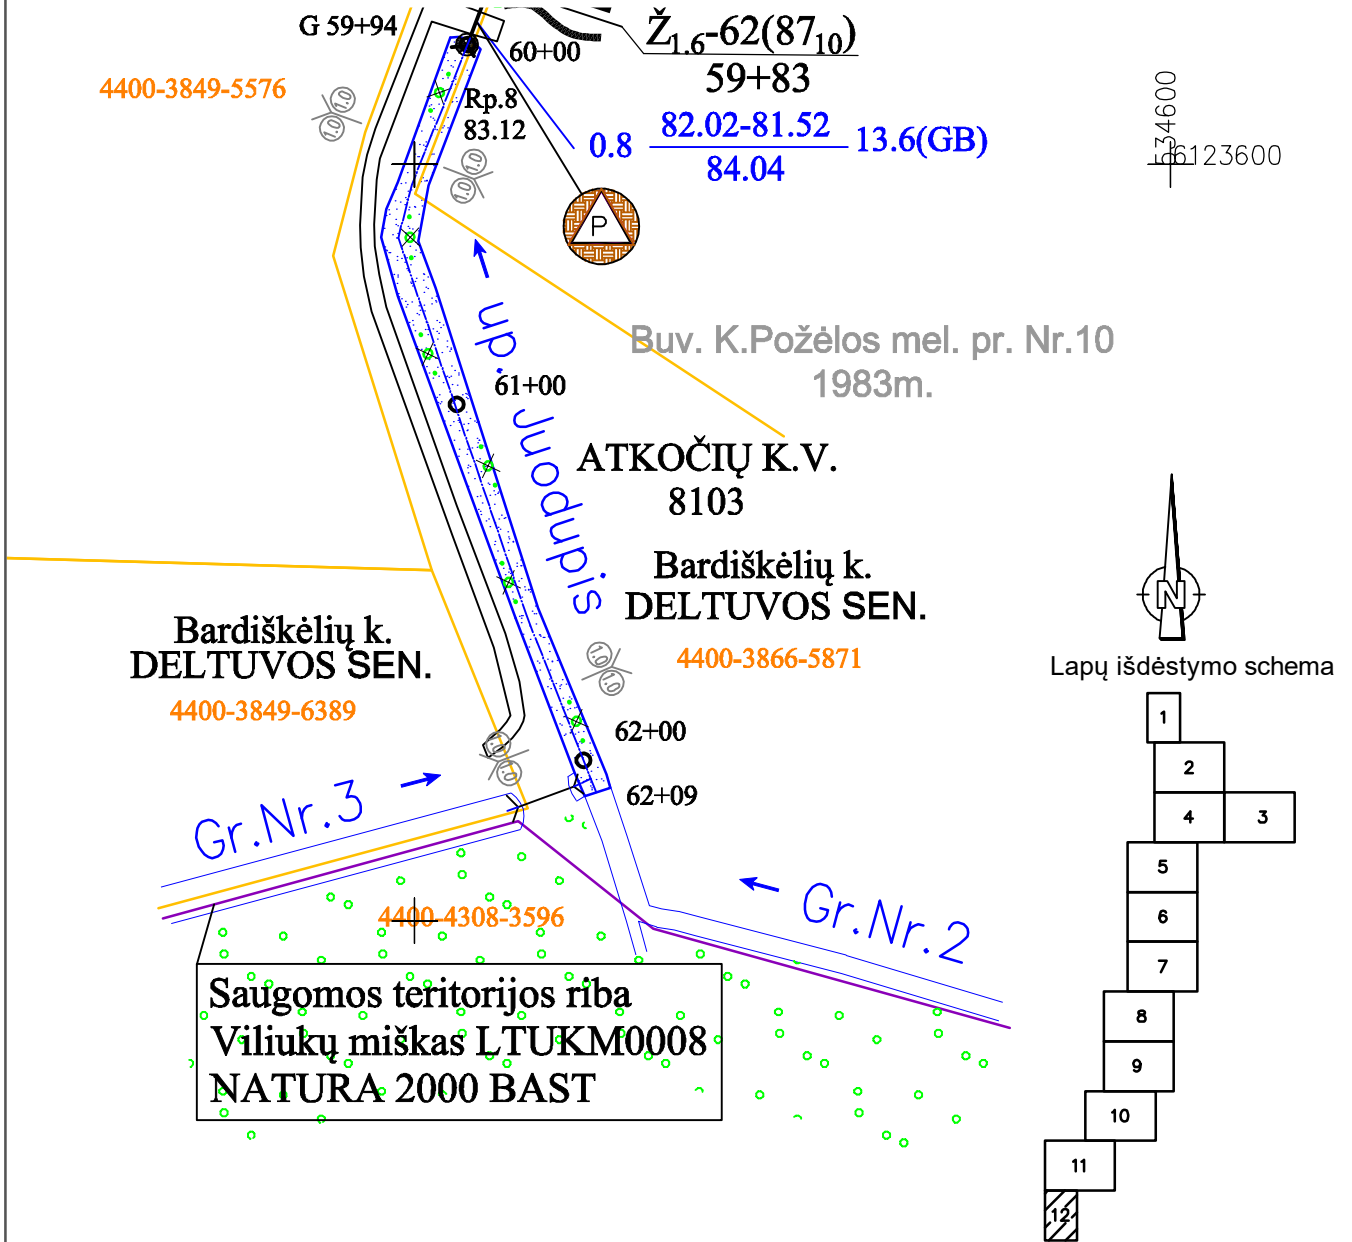
| UP. JUODUPIS PLANAS | Lapas | Lapų |

Rp.8 - Laikinas reperis. up.Juodupis pk.59+94, pralaidos g/b Ø0,8 antgalio viršus pažymėtas dažais, įtekėjime. H=83,12 m.
