| OBJEKTAS | 81:21:520 | Melioracijos ir hidrotechnikos statinių, esančių Ukmergės raj.sav. Deltuvos sen. topografinis planas | | |

| Atestato Nr. | | UAB "Šiaulių hidroprojektas" | | | Melioracijos ir hidrotechnikos statinių, esančių Ukmergės r. sav., Deltuvos sen., Trainių k., Dainavos k., Algirdų k., Baraučiznos k., Domantiškių vs., Sarosčių k., Žerdetiškio k., Atkočių k., Bardiškių k., Bardiškėlių k., Atikonių k., Jakutiškių k., Liepelių k., rekonstravimo techninis darbo projektas | | | |
| 27PmAT | | Pareigos | V.Pavardė | Parašas | Data | GRIOVIO Gr. J-1 PLANAS<br>M 1:2000 | | Laida |

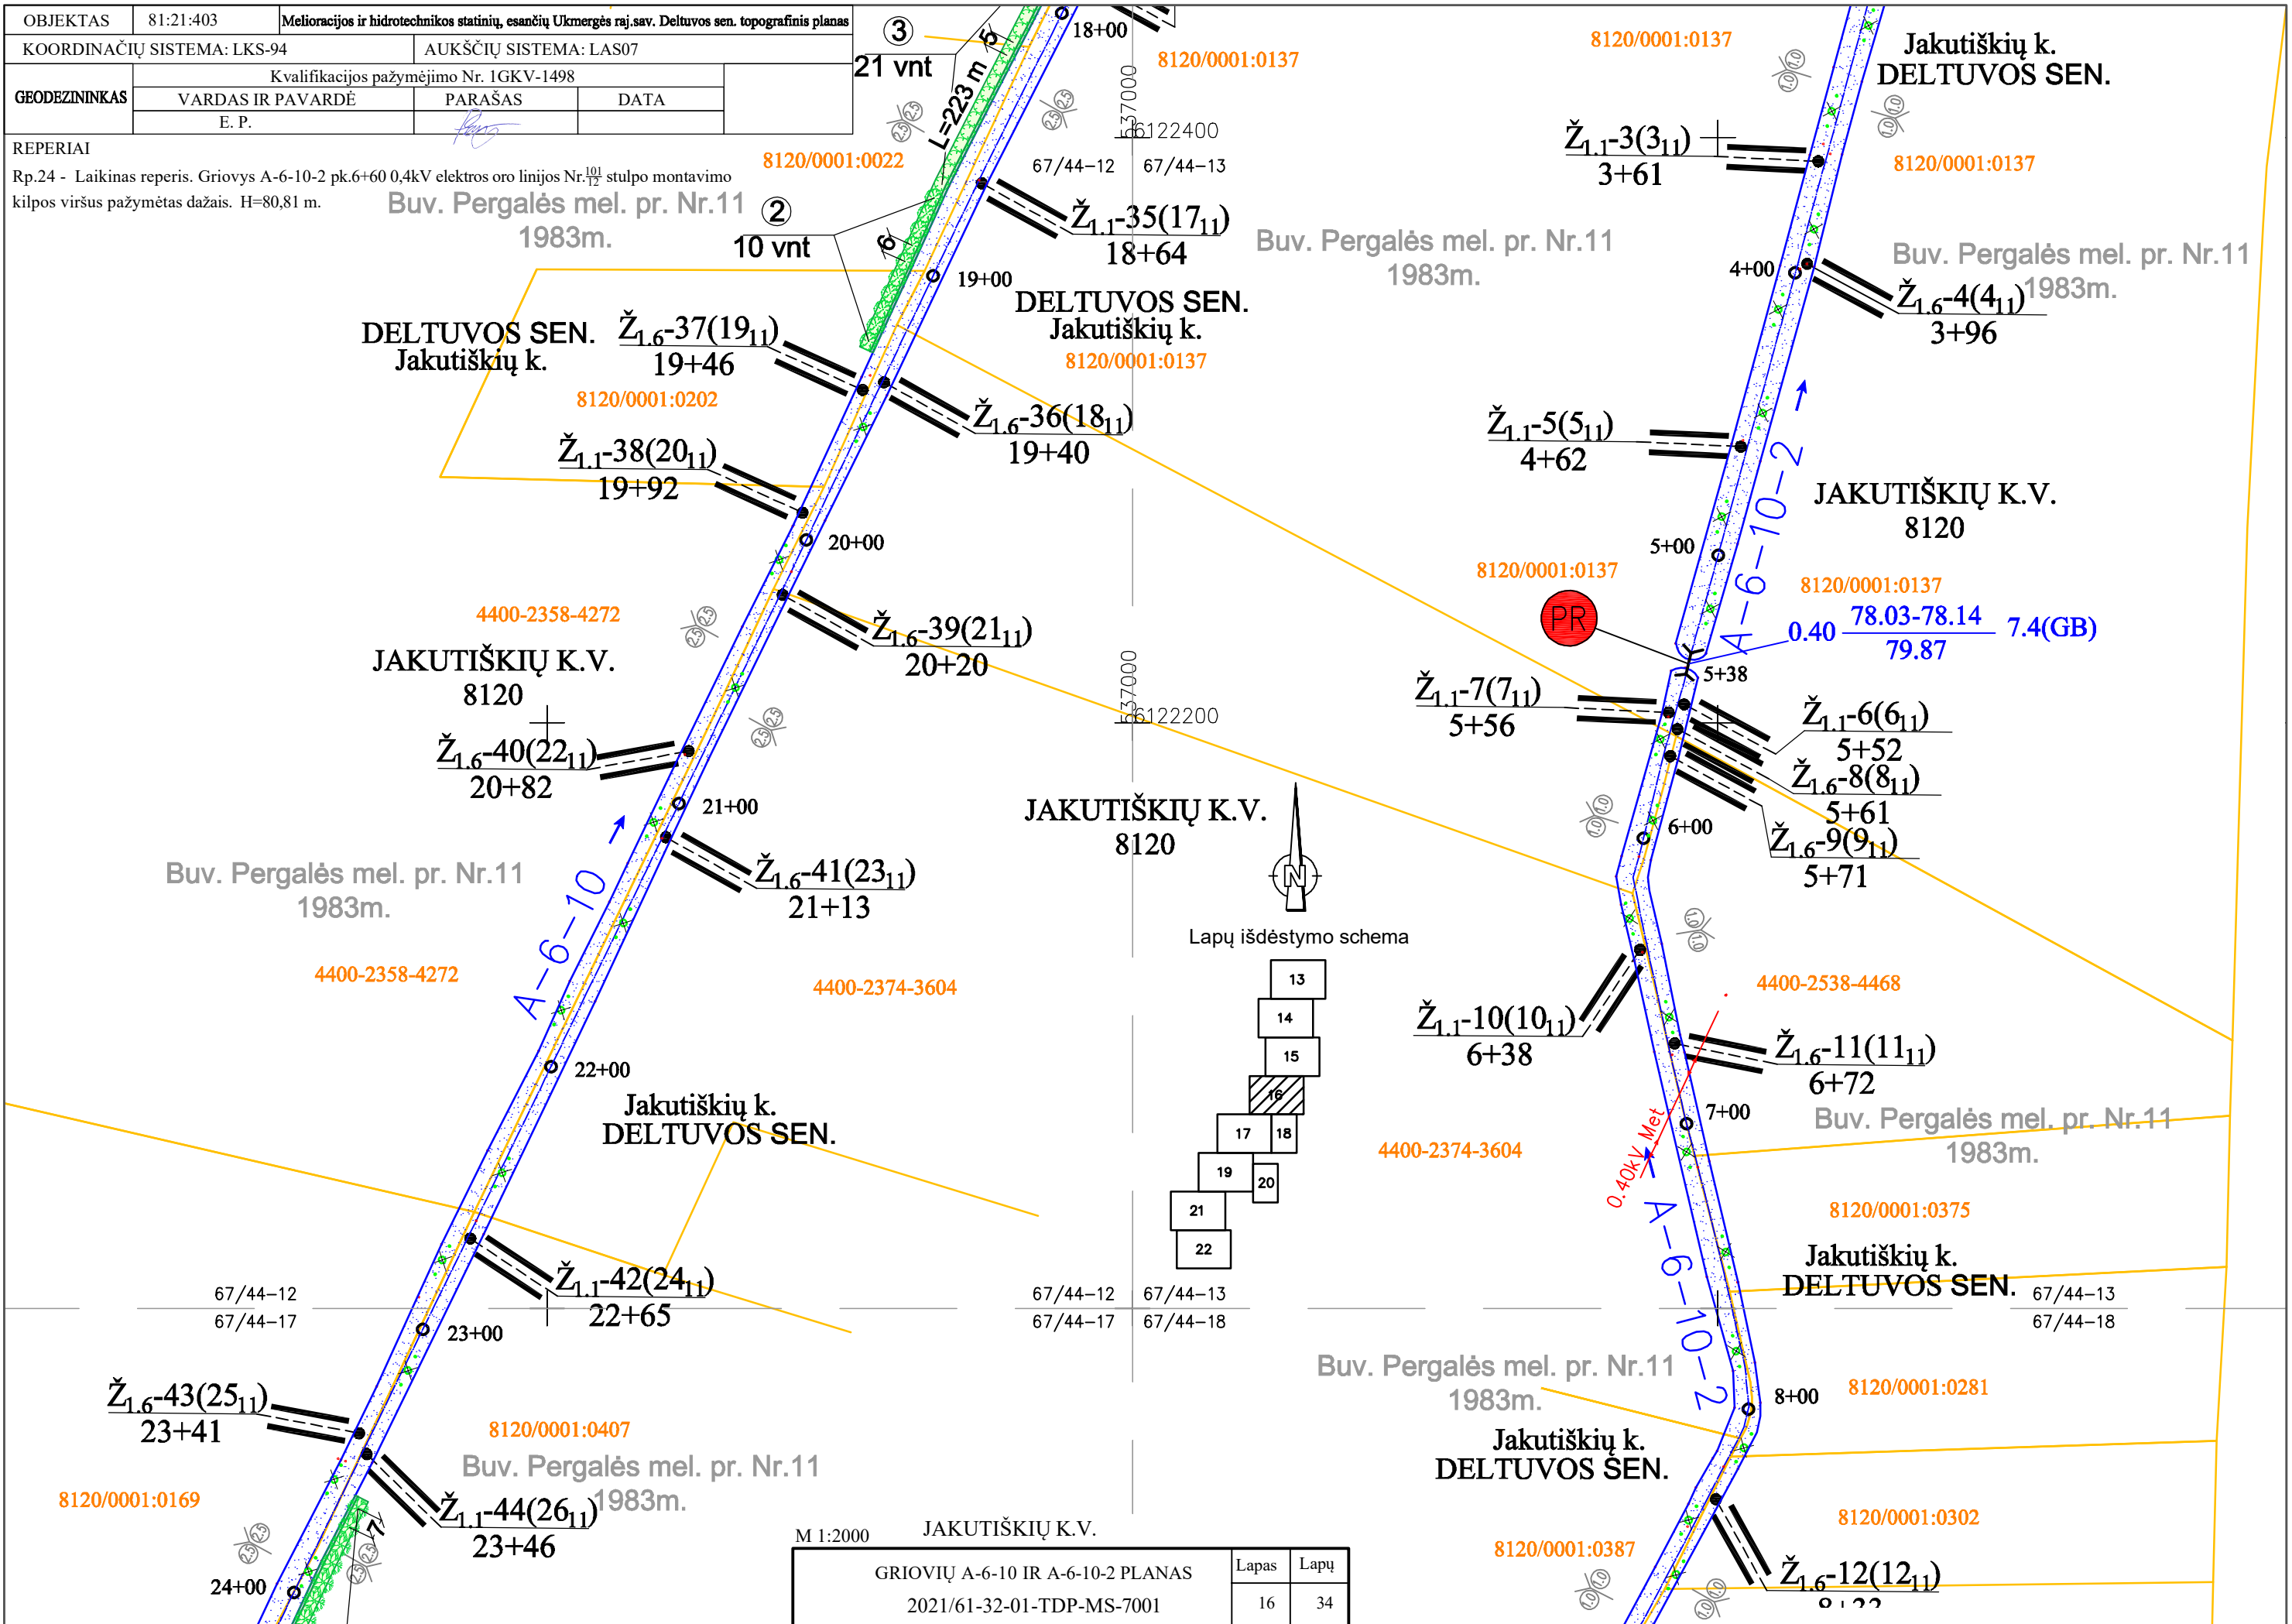
| GRIOVIŲ A-6-10 IR A-6-10-2 PLANAS | | 16 | 34 |

REPERIAI  
Rp.24 - Laikinas reperis. Griovys A-6-10-2 pk.6+60 0,4kV elektros oro linijos Nr.101/2 stulpo montavimo kilpos viršus pažymėtas dažais. H=80,81 m.

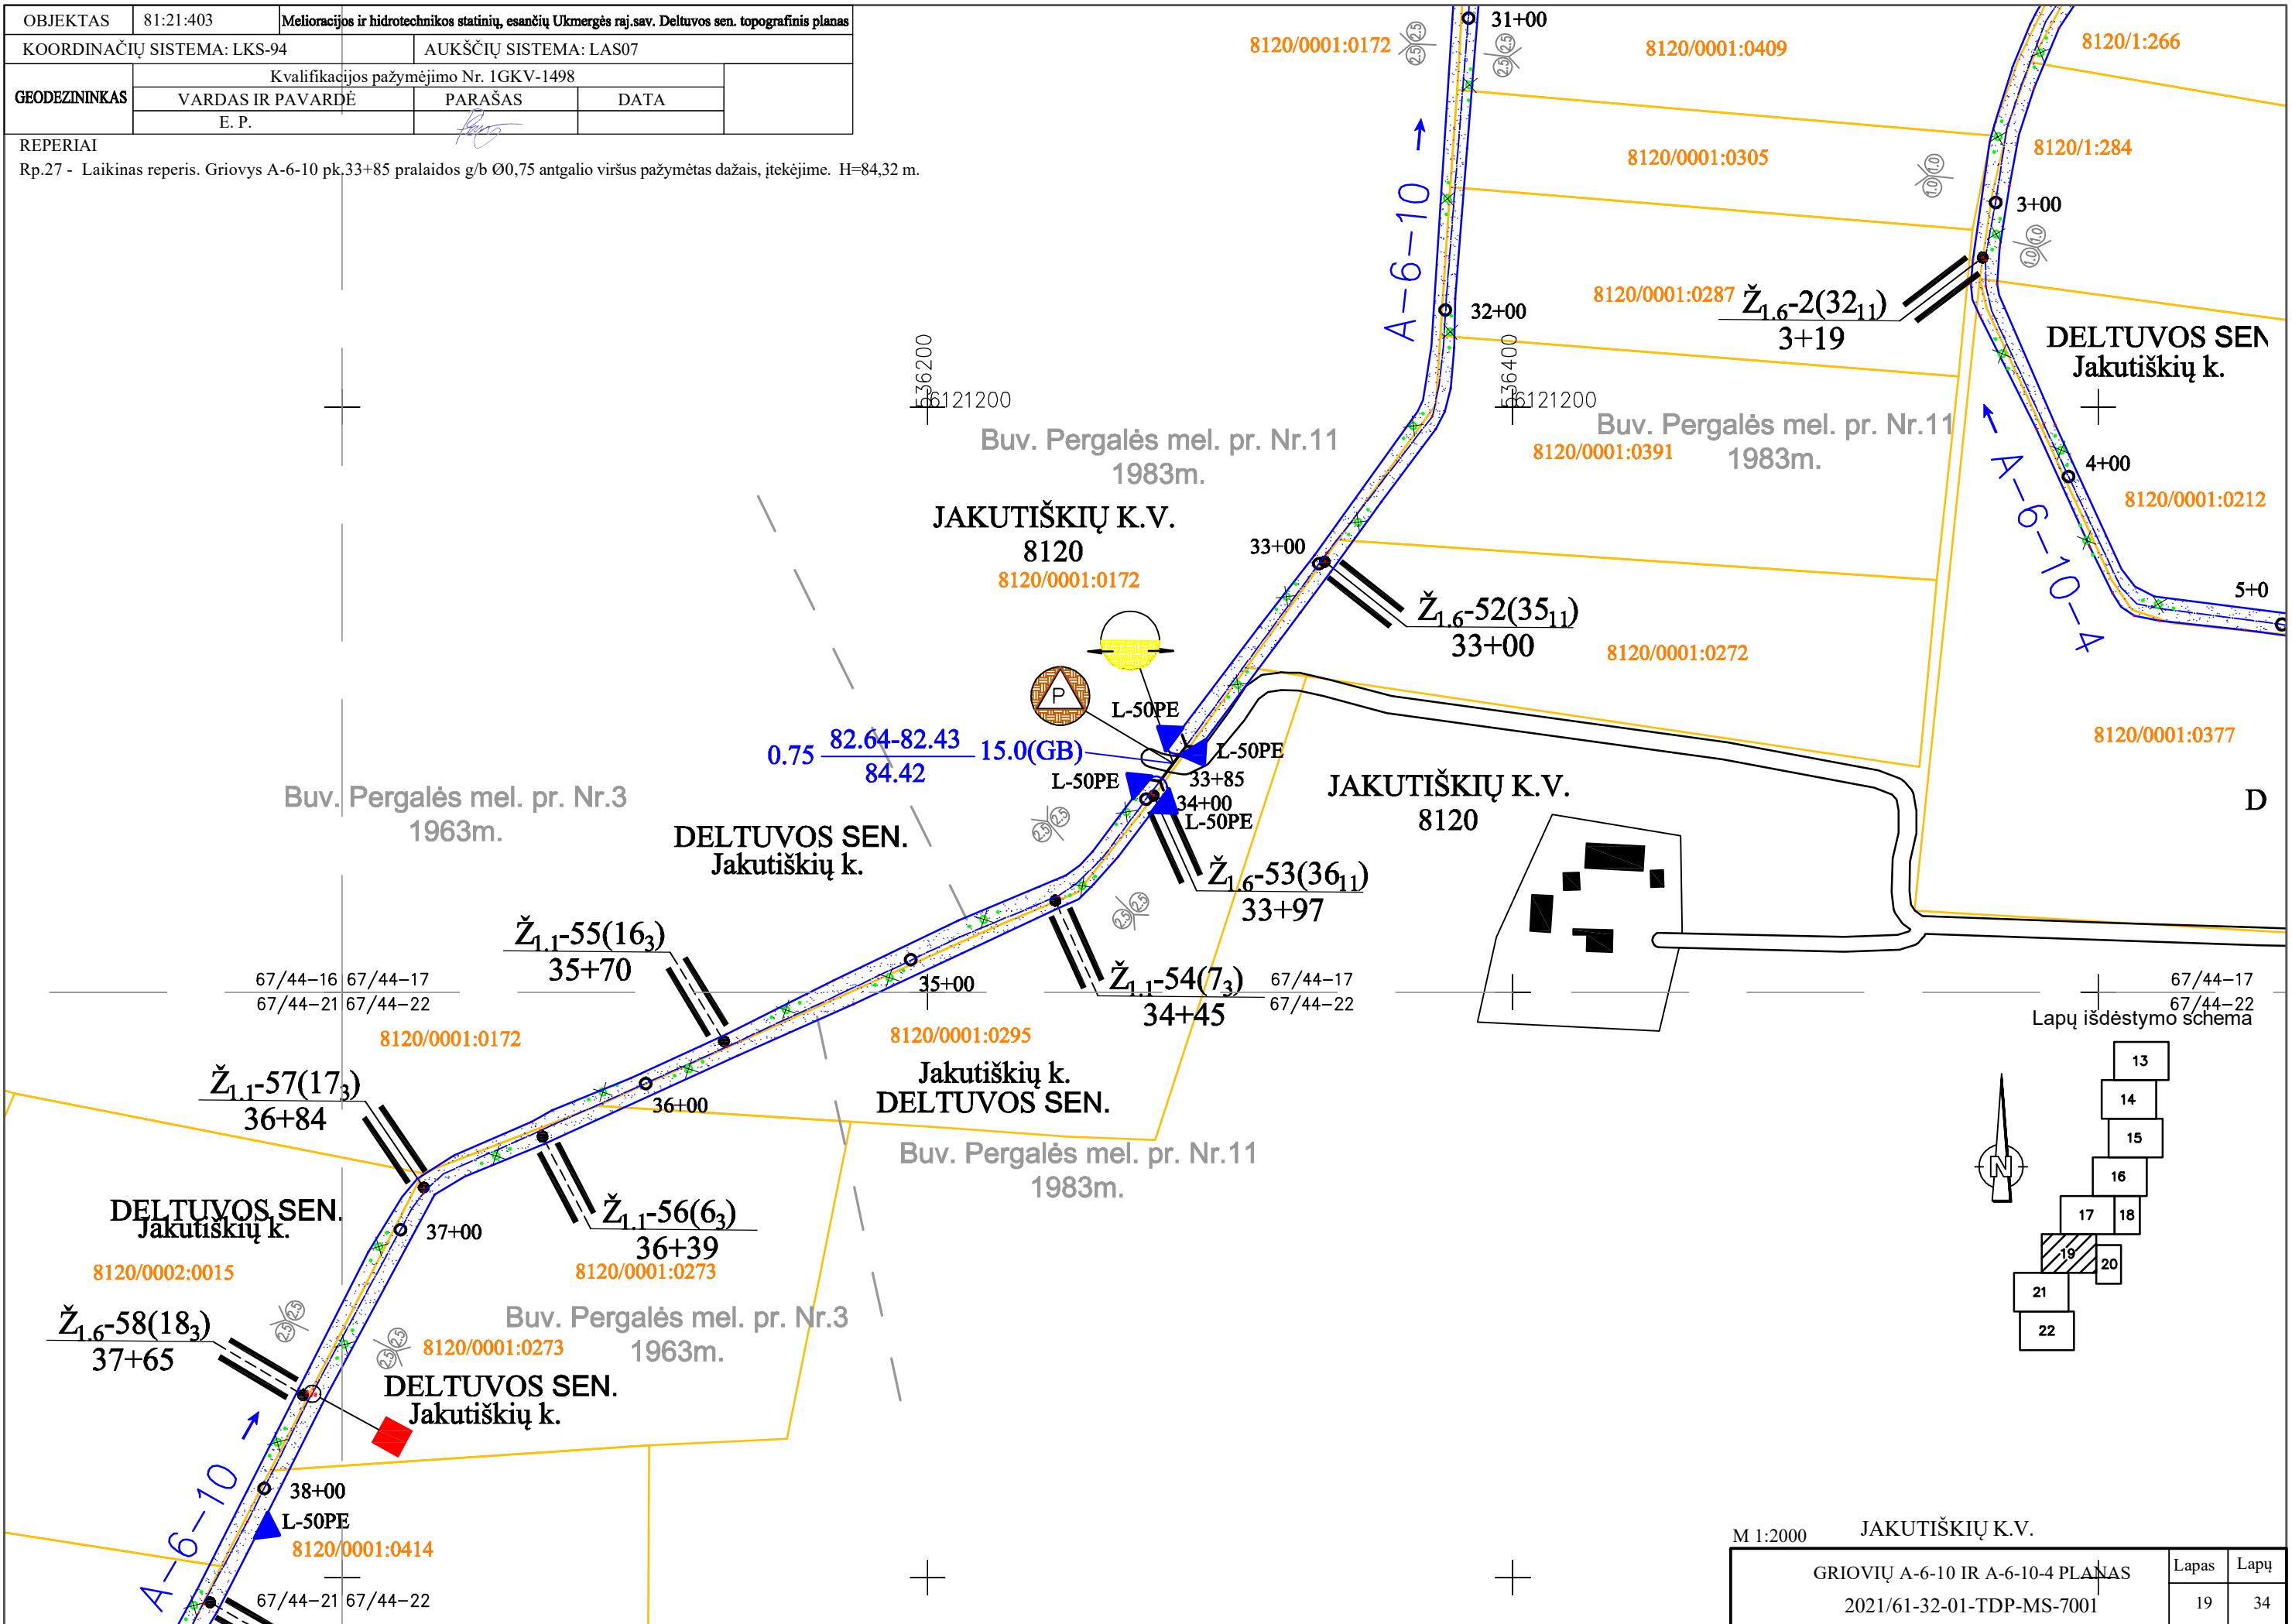
| GRIOVIŲ A-6-10 IR A-6-10-4 PLANAS | | 19 | 34 |

REPERIAI  
Rp.27 - Laikinas reperis. Griovys A-6-10 pk.33+85 pralaidos g/b Ø0,75 antgalio viršus pažymėtas dažais, įtekėjime. H=84,32 m.

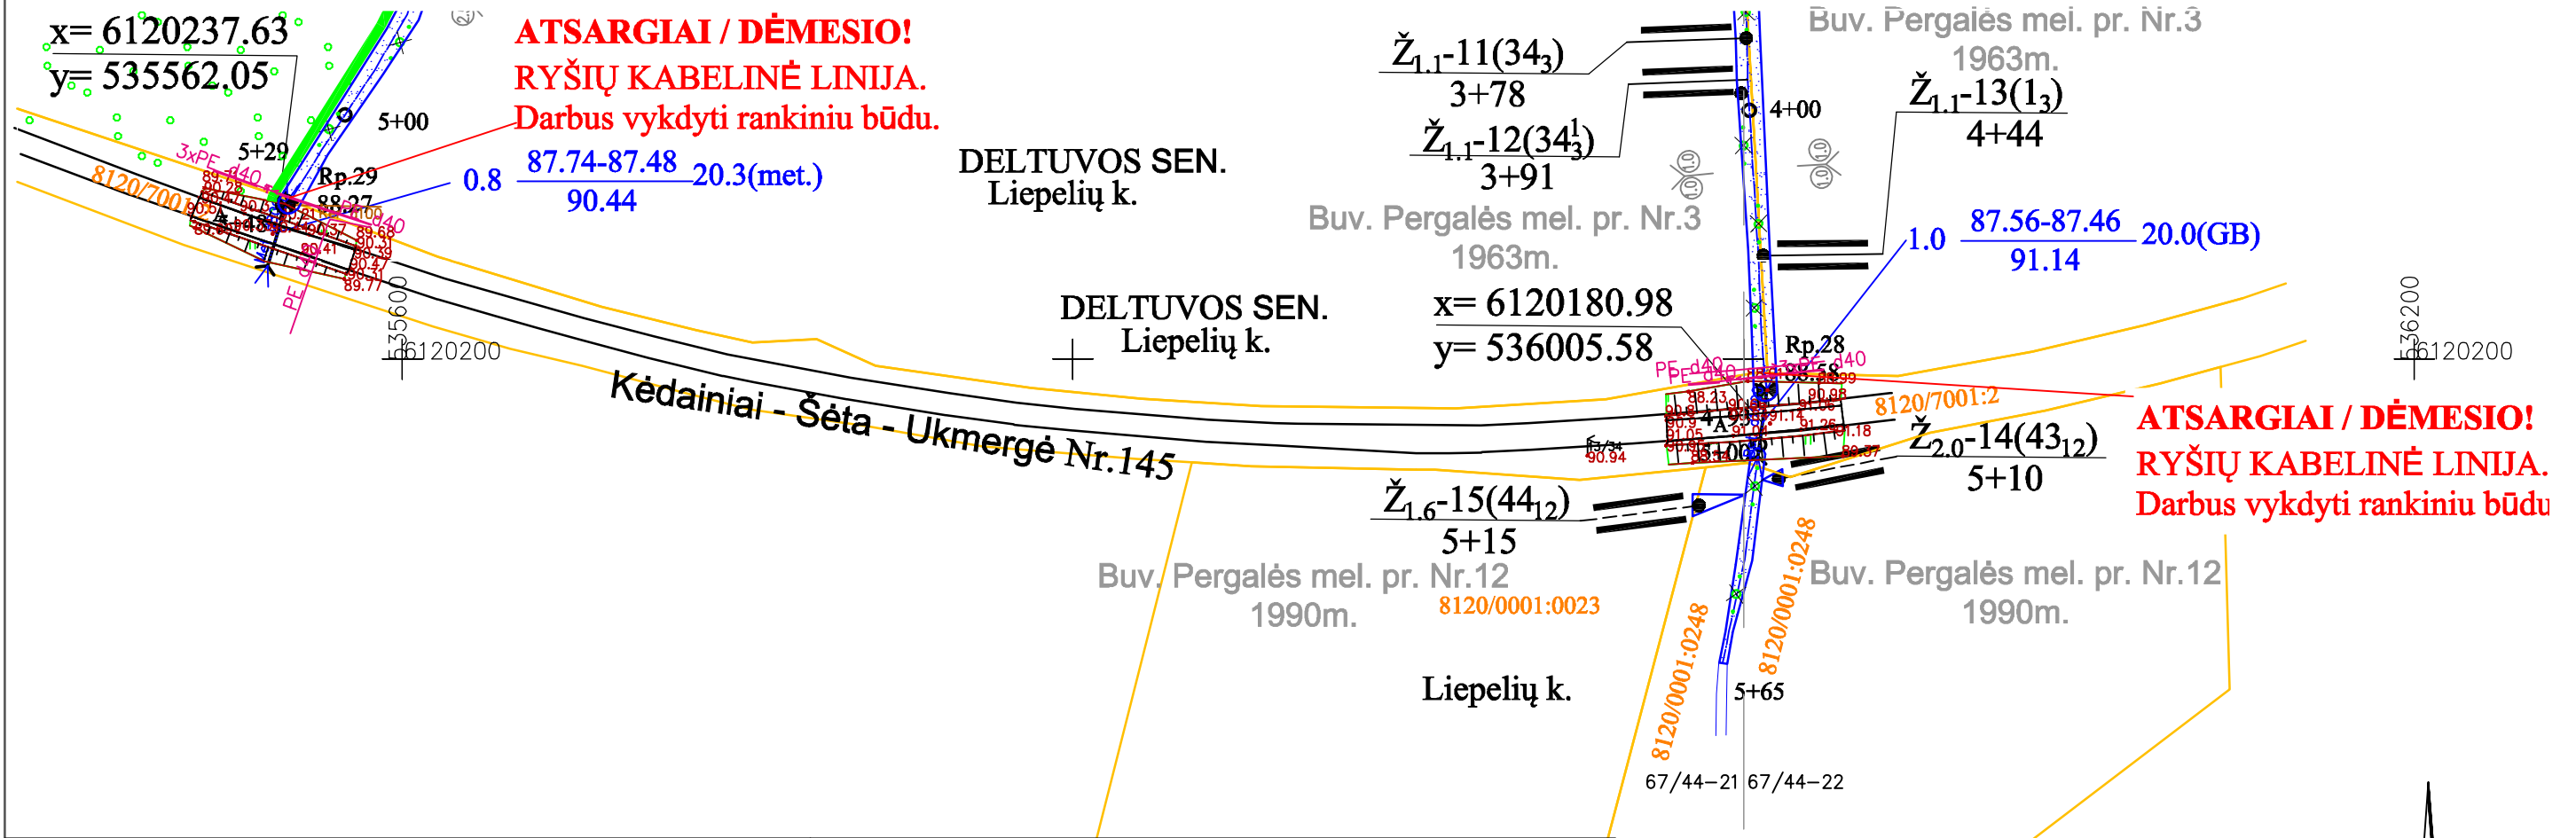
Rp.28 - Laikinas reperis. Griovyvis A-8-6-2-2 pk.4+93 pralaidos g/b Ø1,0 vamzdžio viršus pažymėtas dažais, ištekėjime. H=88,58 m.  
 Rp.29 - Laikinas reperis. Griovyvis A-8-2-2 pk.5+48 metalinės pralaidos Ø0,80 vamzdžio viršus pažymėtas dažais, ištekėjime. H=88,27 m.

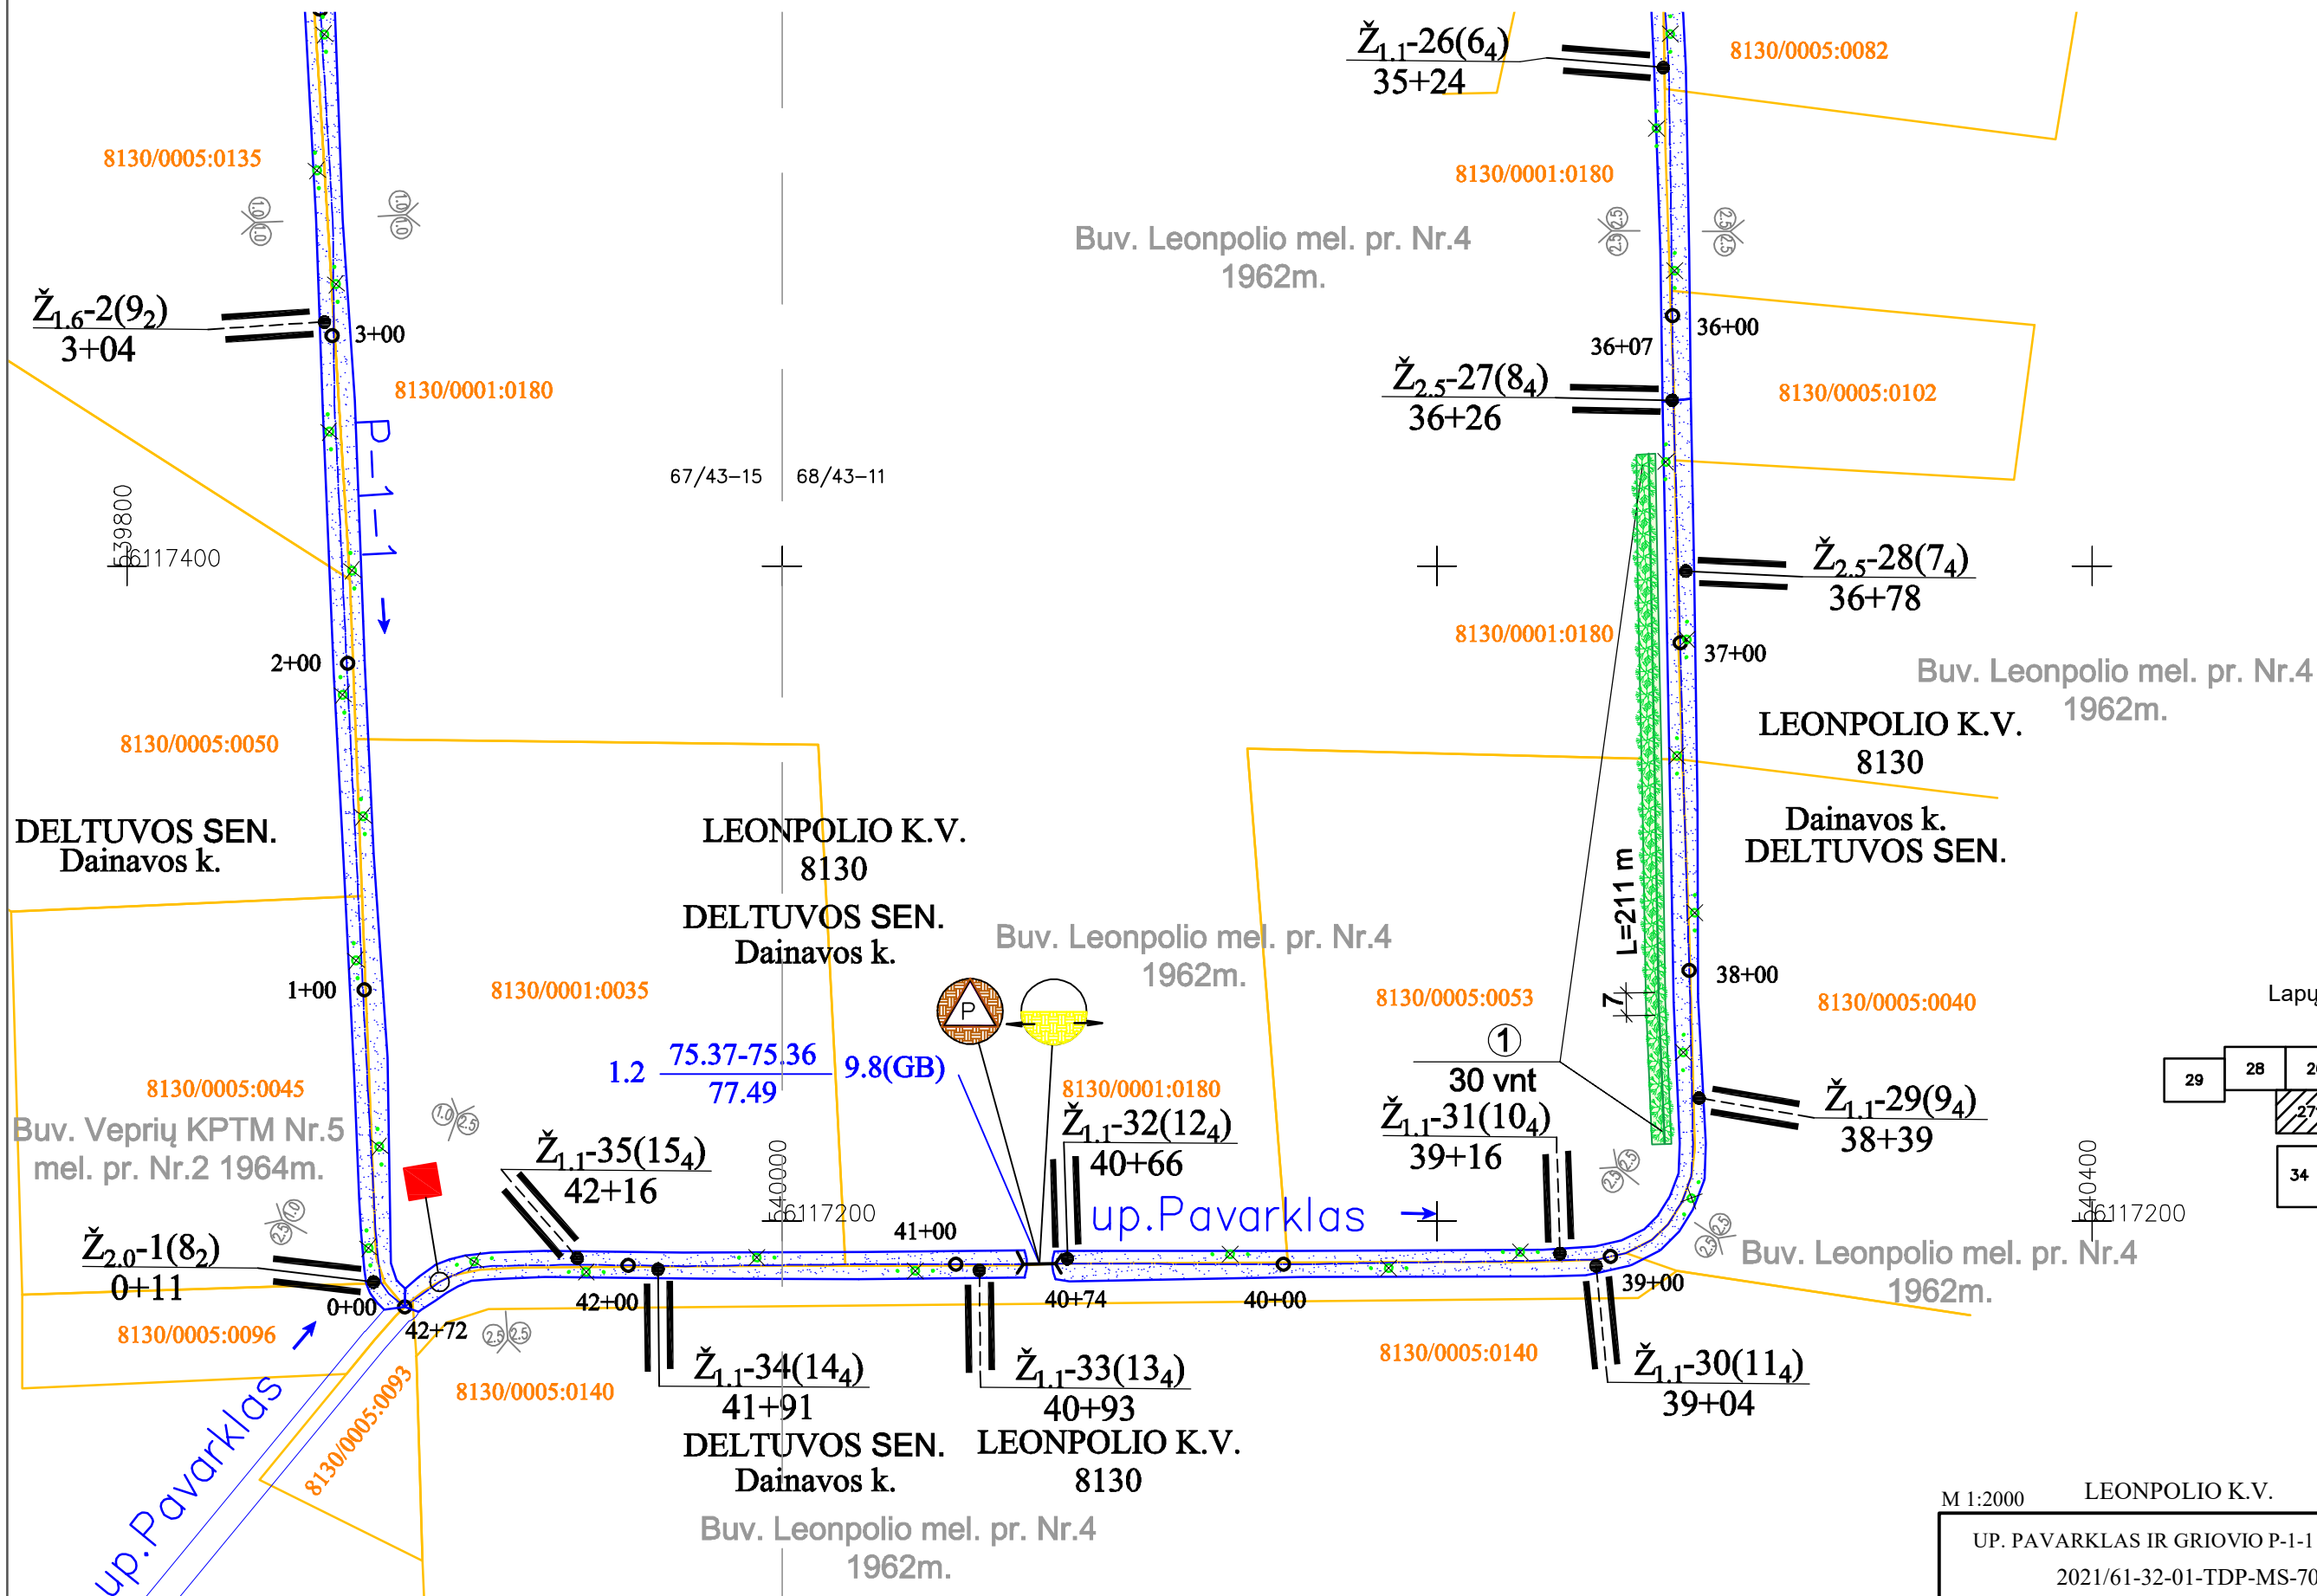
| UP. PAVARKLAS IR GRIOVIO P-1-1 PLANAS | | 27 | 34 |

Rp.14 - Laikinas reperis. up.Pavarklas pk.40+74, pralaidos g/b Ø1,2 antgalio viršus pažymėtas dažais, ištekėjime. H=77,17 m.

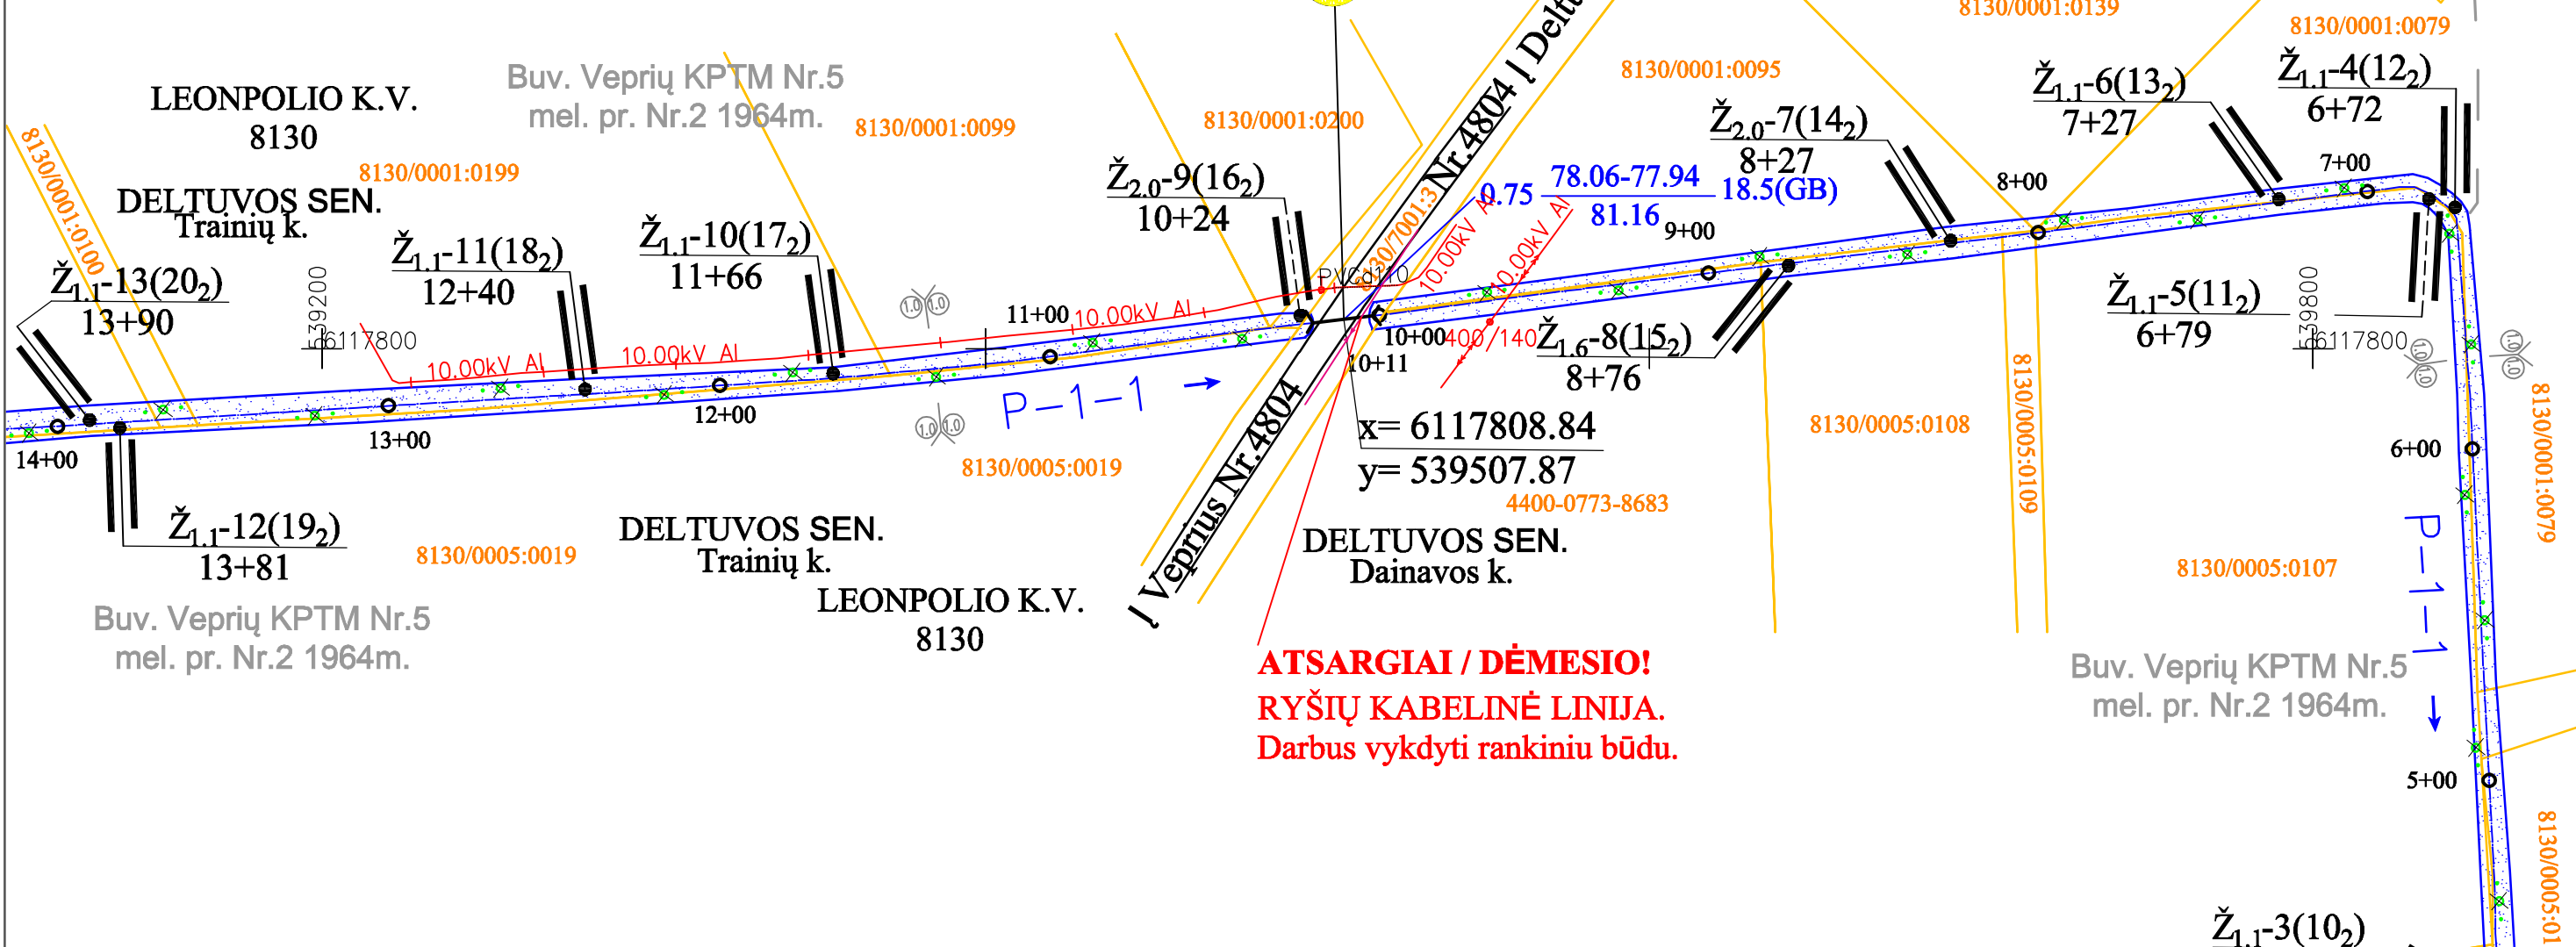
REPERIAI  
Rp.15 - Laikinas reperis. Griovys P-1-1 pk.10+11, pralaidos g/b Ø0,75 antgalio viršus pažymėtas dažais, ištekėjime. H=79,12 m.

**ATSARGIAI / DĖMESIO!**  
**RYŠIŲ KABELINĖ LINIJA.**  
**Darbus vykdyti rankiniu būdu.**

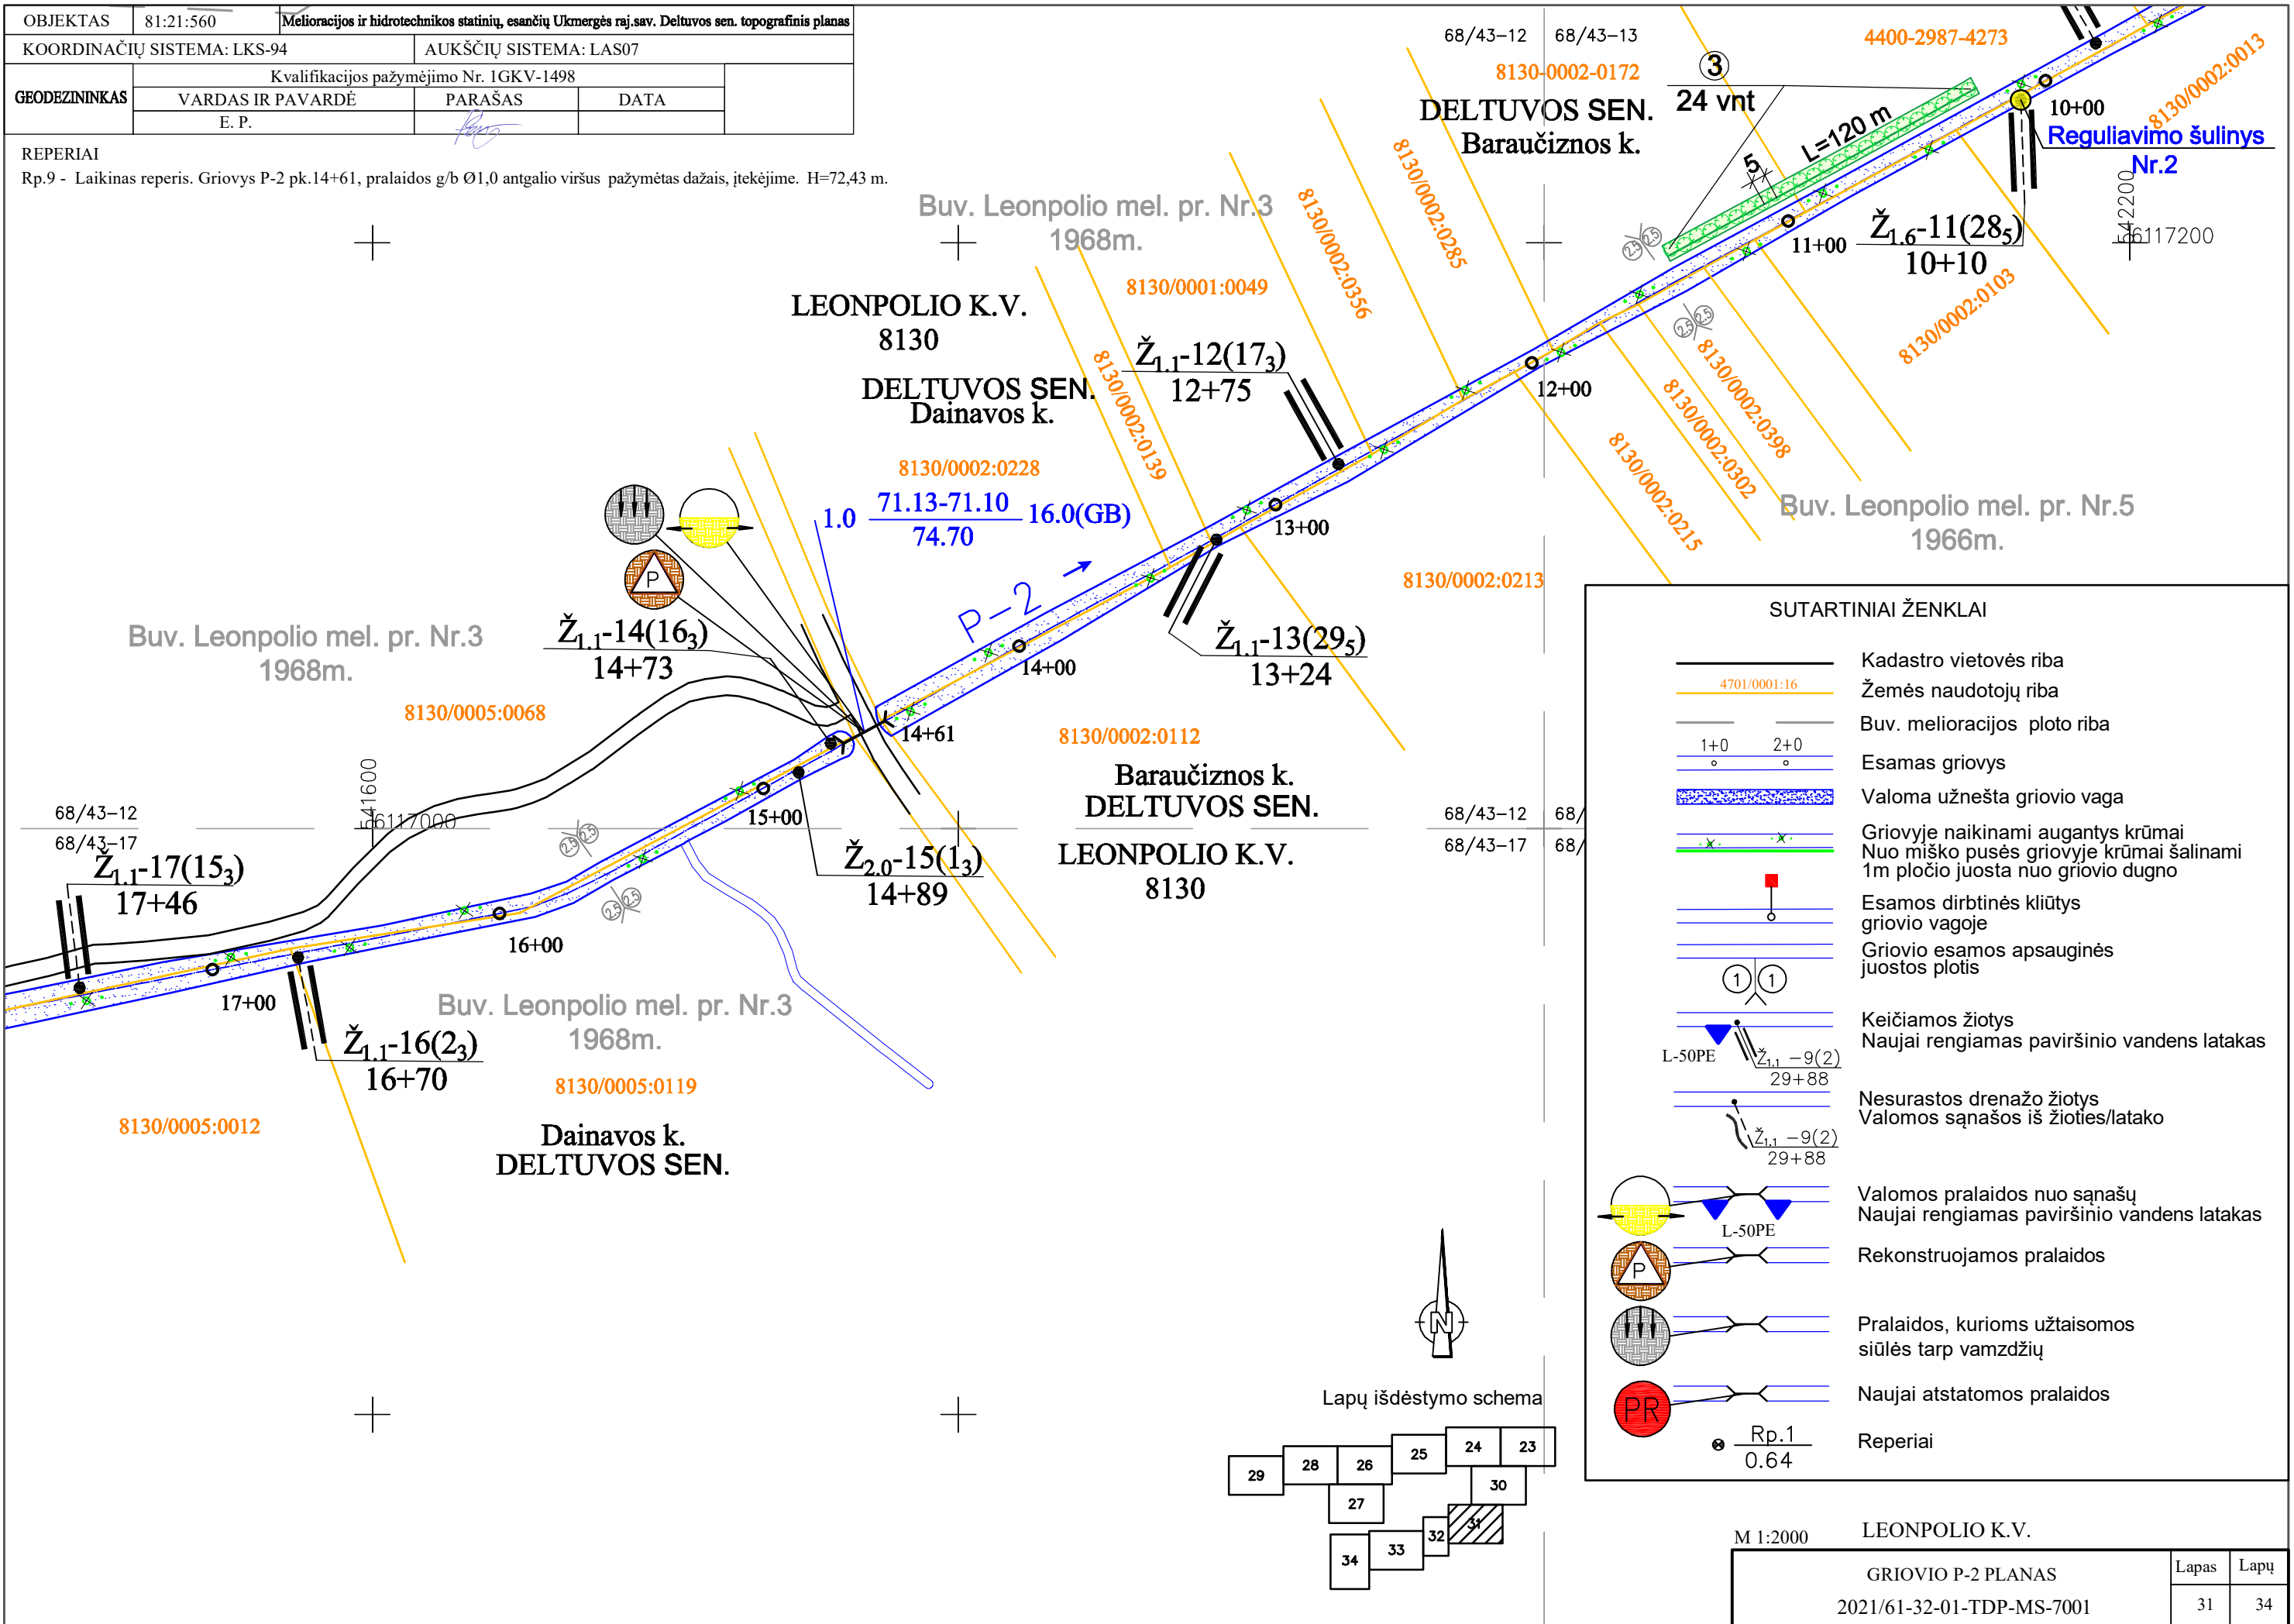
| GRIOVIO P-2 PLANAS | | 31 | 34 |

REPERIAI  
Rp.9 - Laikinas reperis. Griovys P-2 pk.14+61, pralaidos g/b Ø1,0 antgalio viršus pažymėtas dažais, įteikjime. H=72,43 m.
