| OBJEKTAS | 81:21:520 | Melioracijos ir hidrotechnikos statinių, esančių Ukmergės raj.sav. Deltuvos sen. topografinis planas | | |

| Atestato Nr. | | UAB "Šiaulių hidroprojektas" | | | Melioracijos ir hidrotechnikos statinių, esančių Ukmergės r. sav., Deltuvos sen., Trainių k., Dainavos k., Algirdų k., Baraučiznos k., Domantiškių vs., Sarosčių k., Žerdetiškio k., Atkočių k., Bardiškių k., Bardiškėlių k., Atikonių k., Jakutiškių k., Liepelių k., rekonstravimo techninis darbo projektas | | | |
| 27PmAT | | Pareigos | V.Pavardė | Parašas | Data | GRIOVIO Gr. J-1 PLANAS<br>M 1:2000 | | Laida |

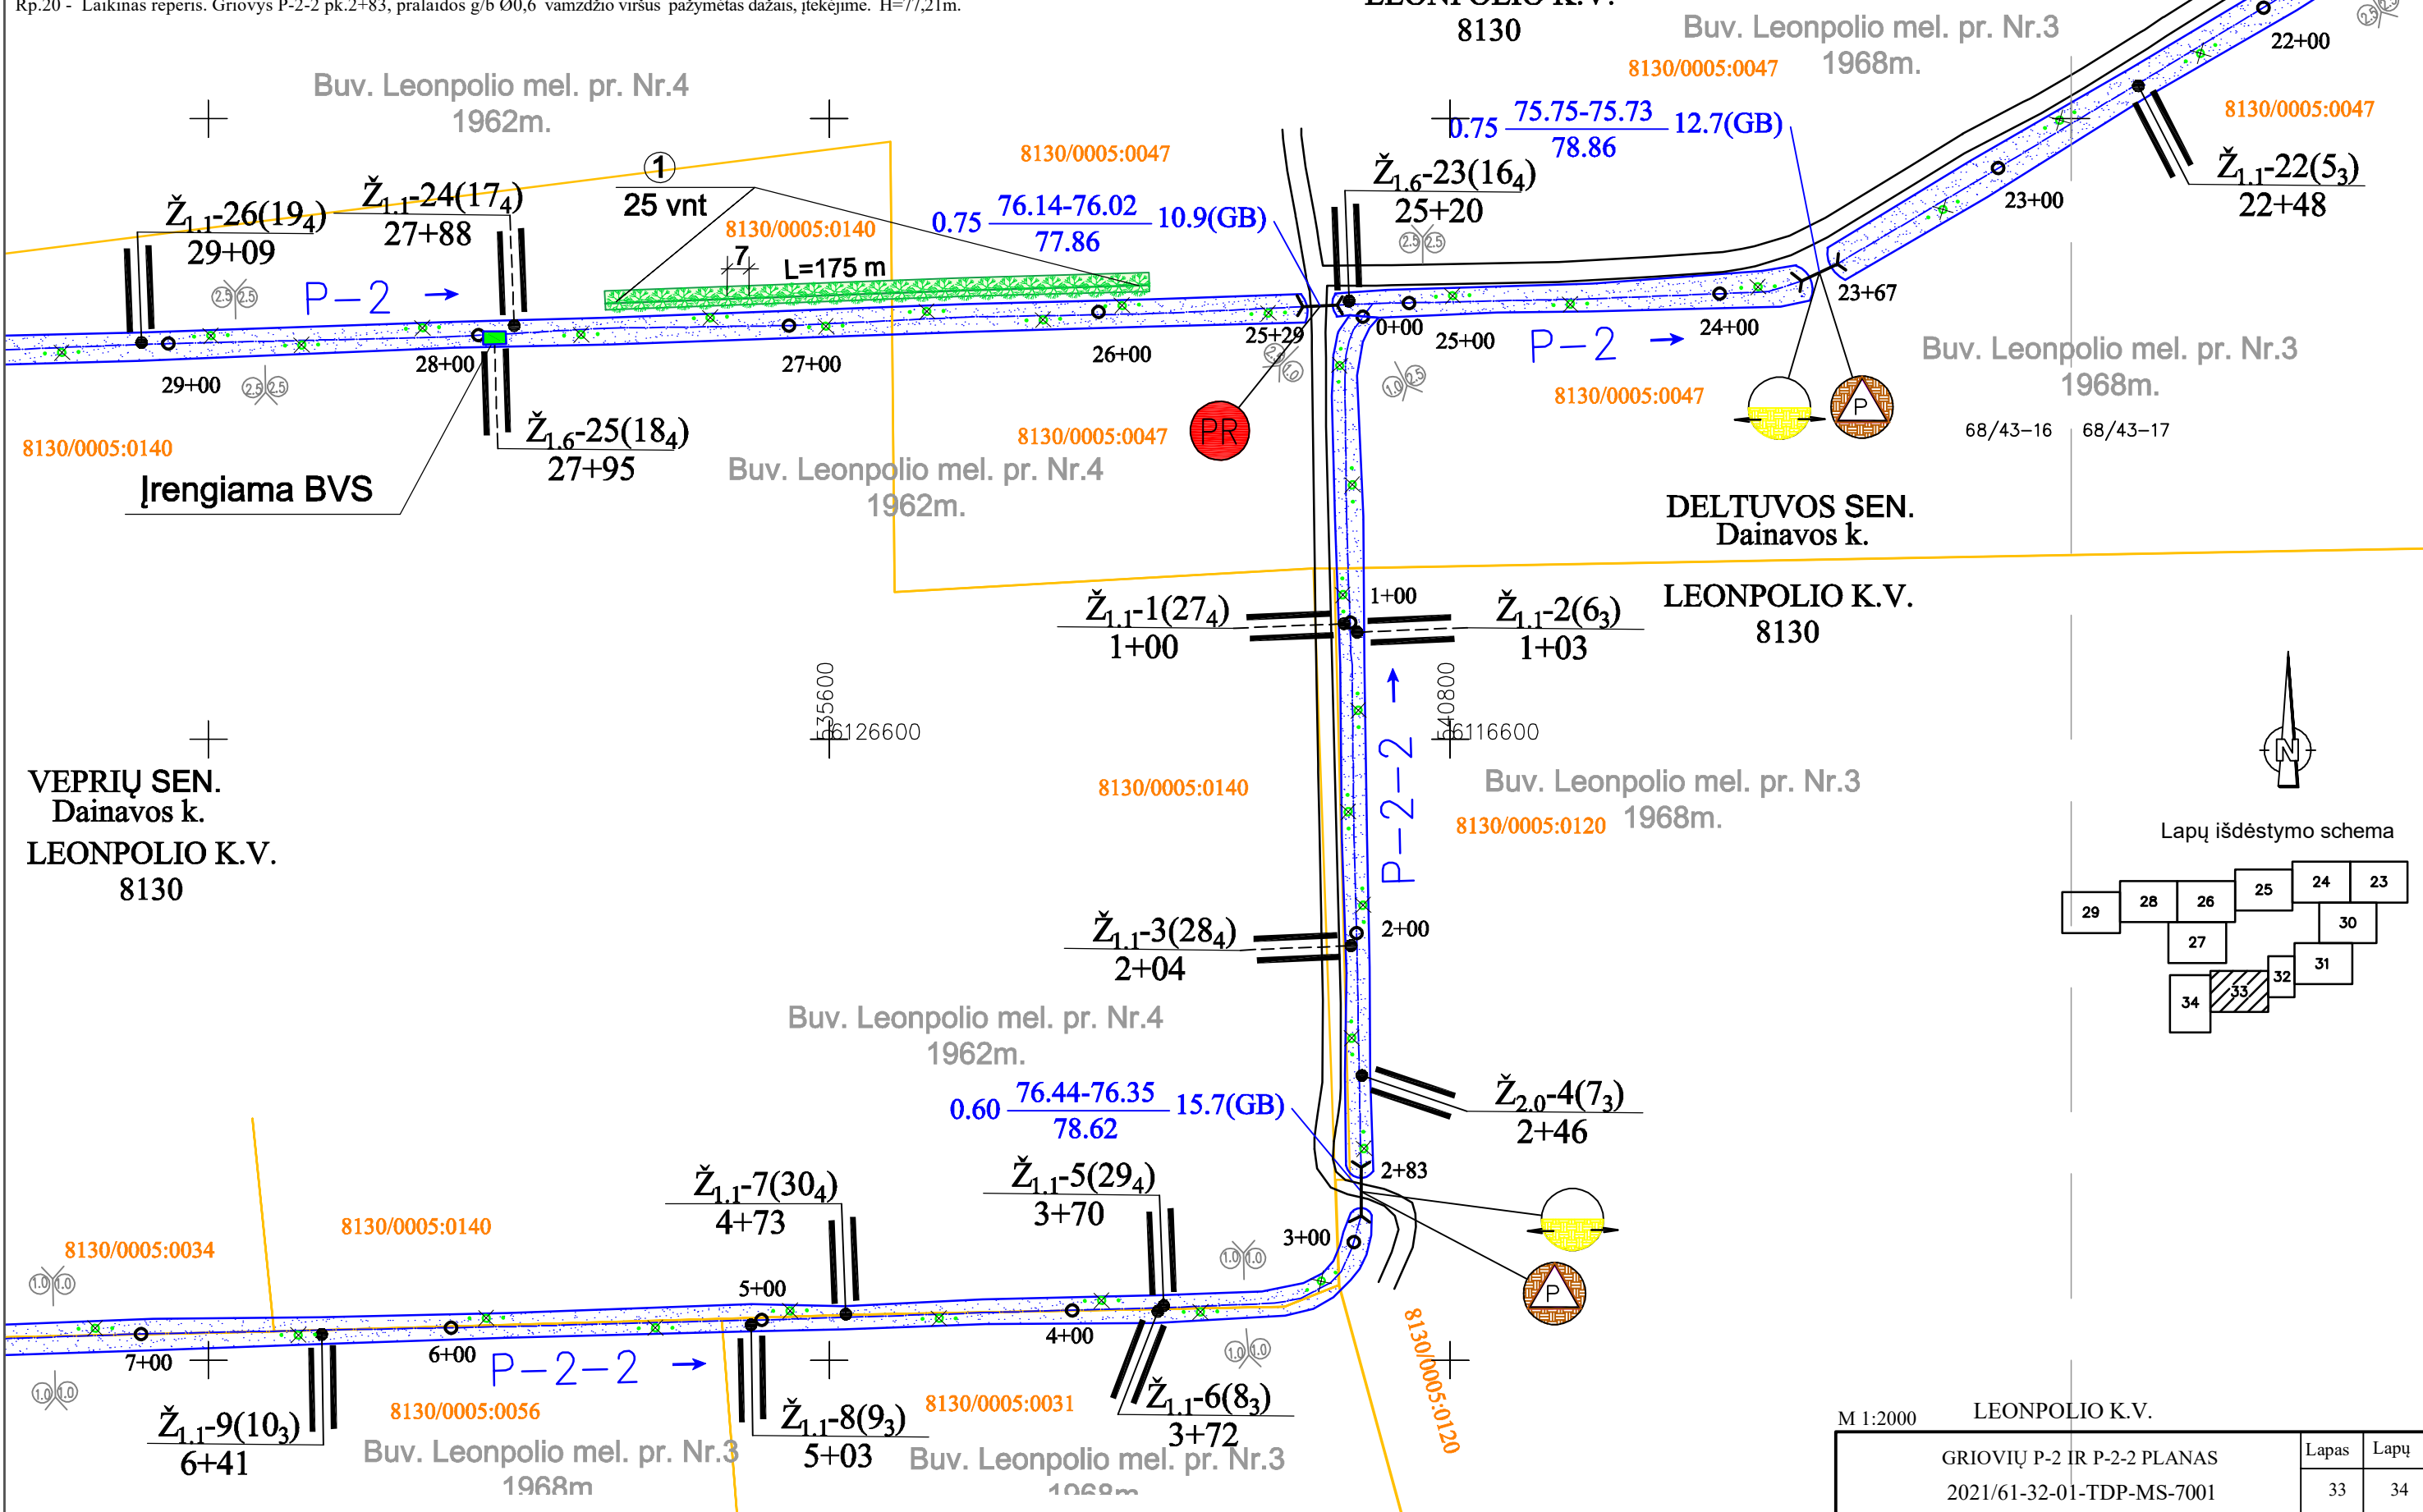
| GRIOVIŲ P-2 IR P-2-2 PLANAS | | 33 | 34 |

REPERIAI  
Rp.17 - Laikinas reperis. Griovys P-2 pk.23+67, pralaidos g/b Ø0,75 antgalio viršus pažymėtas dažais, ištekejime. H=77,19 m.  
Rp.20 - Laikinas reperis. Griovys P-2-2 pk.2+83, pralaidos g/b Ø0,6 vamzdžio viršus pažymėtas dažais, ištekejime. H=77,21m.

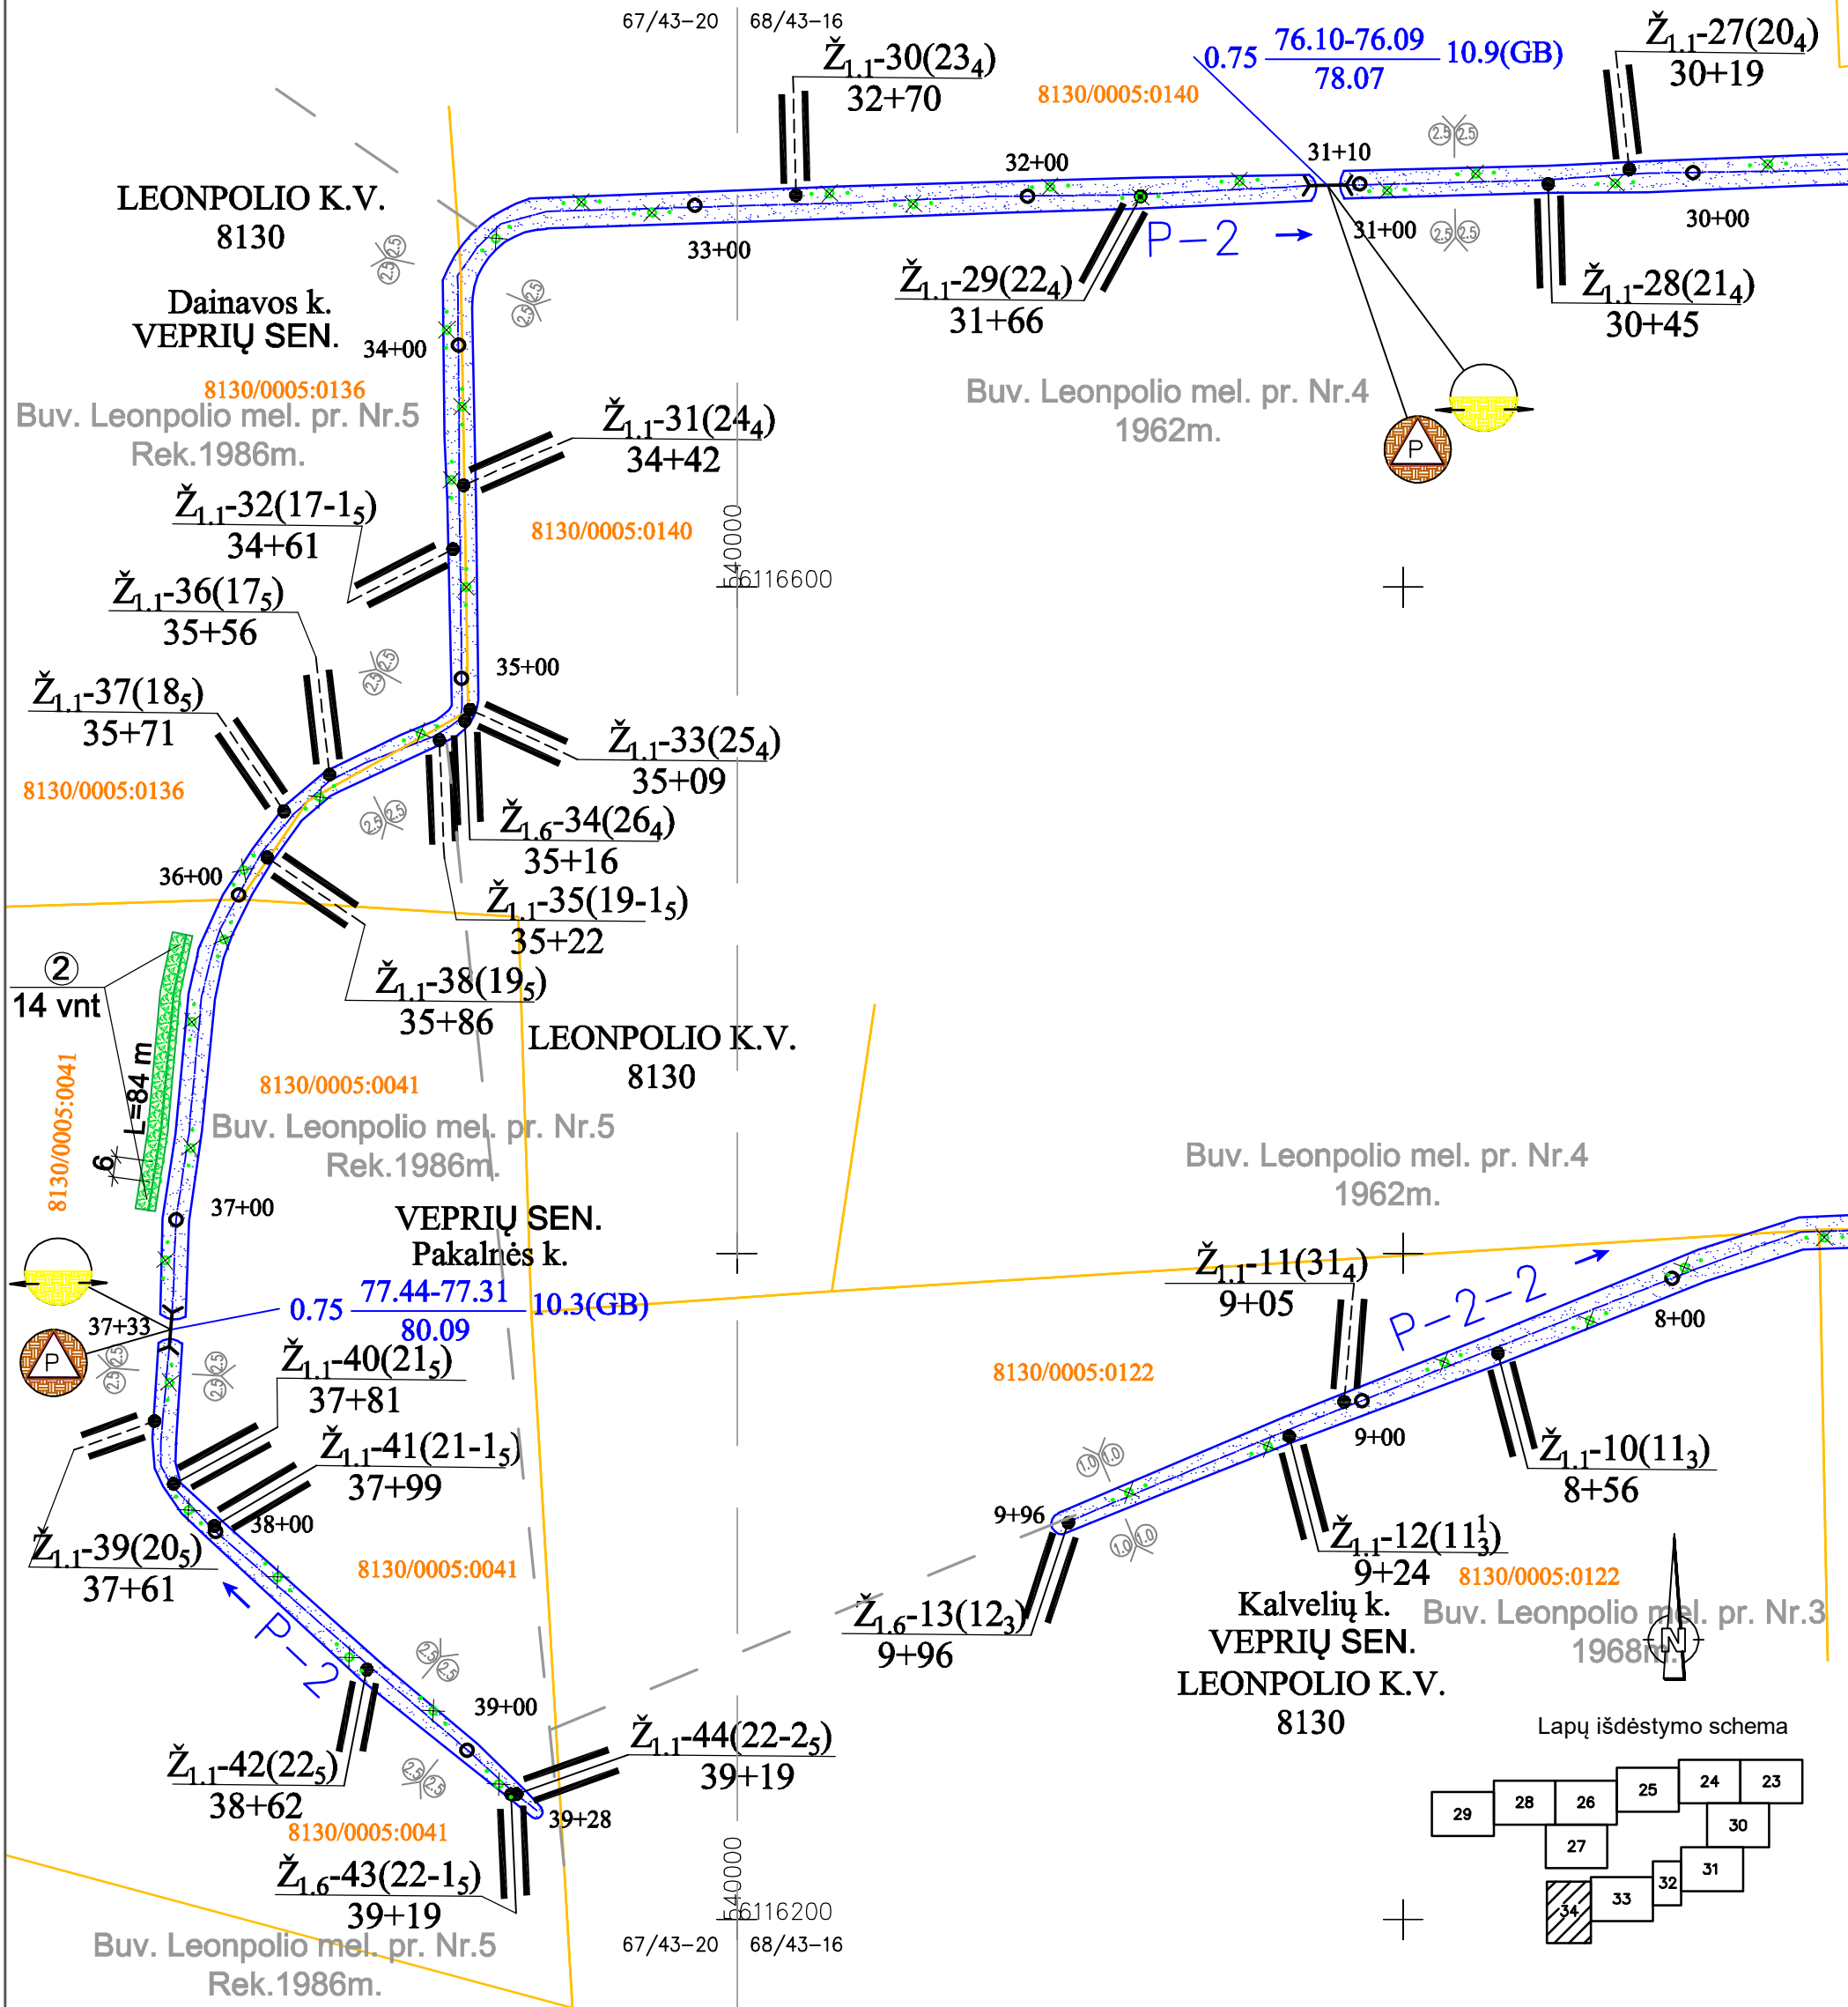
REPERIAI  
 Rp.18 - Laikinas reperis. Griovys P-2 pk.31+10, pralaidos g/b Ø0,75 antgalio viršus pažymėtas dažais, iškėjime. H=77,61 m.  
 Rp.19 - Laikinas reperis. Griovys P-2 pk.37+33, pralaidos g/b Ø0,75 antgalio viršus pažymėtas dažais, iškėjime. H=78,93 m.
